## NOTAT

**Emne:** Vurdering af tag på EF Glostruphøj III  
**Adresse:** Stadionvej 43, Glostrup 2600  
**Dato:** 27-02-2024  
**Udarbejdet af:** Frederik Krath  
Mads Møller (mads@mmake.dk/25372534)

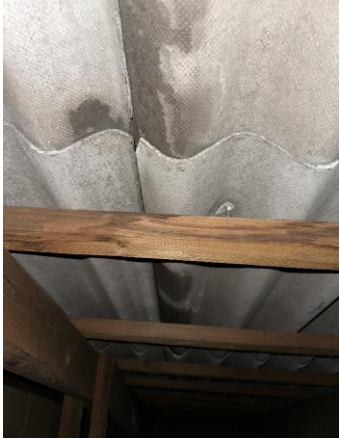
Beskrivelse	Foto
Fugt plamager flere steder på bagsiden af pladerne. Det skyldes sandsynligt det mos der ligger på tag, som holder på fugten. Det giver risiko for at pladerne frostsprænges og dermed nedbrydes og/eller knækker.

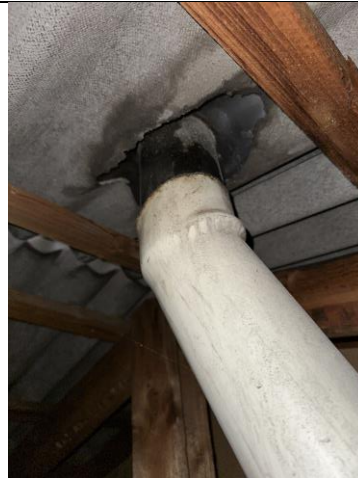
Utætheder rundt om gennemføring.

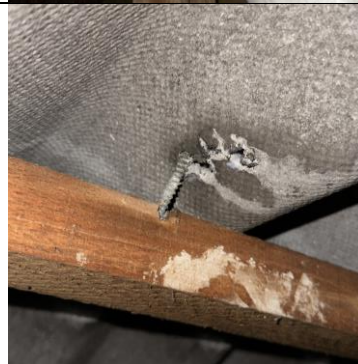
Flere steder hvor der er huller i taget ud til det fri, som er med til at opfugte taglægter og i værste fald kan der komme en masse fygesne ind på loftet.

Her er det skruehuller .

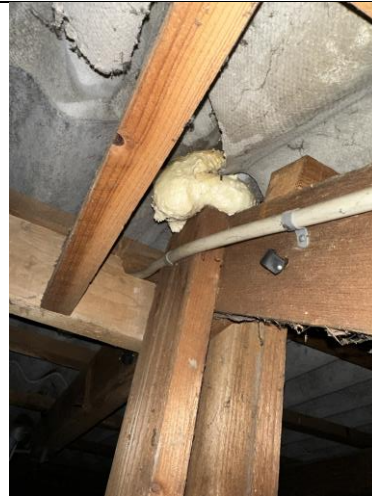
Der er flere steder hvor der er forsøgt at tætne taget inde fra med skum. Skum har desværre ikke den rette effekt, da man risikerer det suger vand i stedet for at holde det ude. Det anbefales derfor ikke som tætning i et tag.

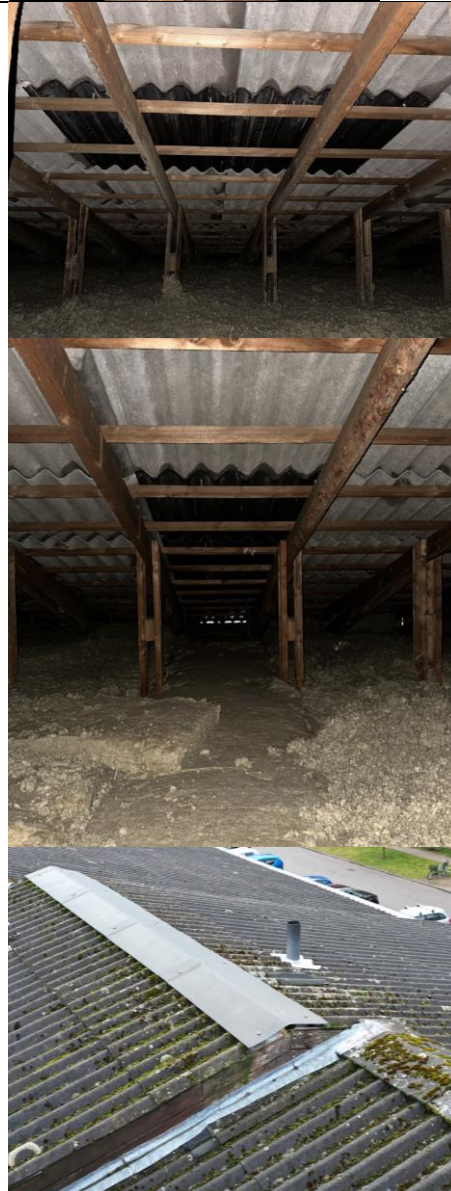
Steder hvor tagplader er blevet skiftet.

Her er det rygninger som er skiftet.

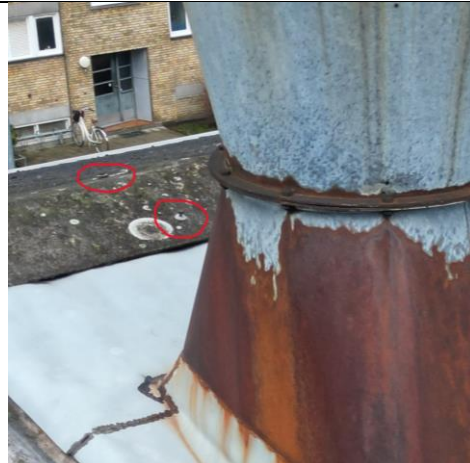
Skruer som ikke længer sidder fastspændt.

Taghætte er meget rusten.

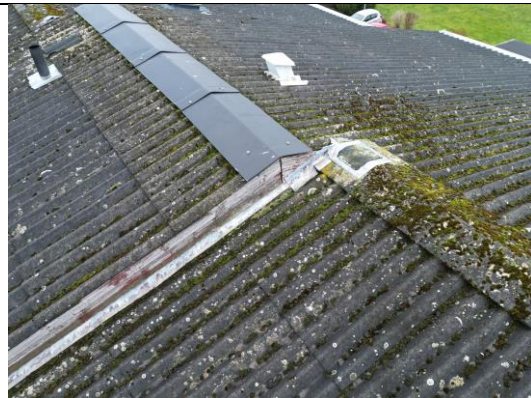
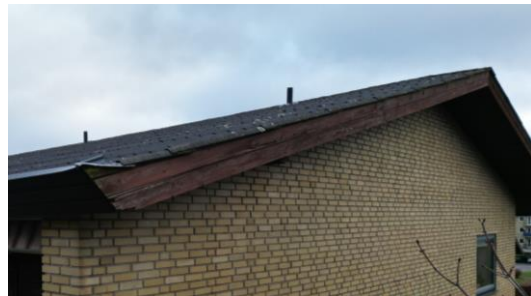
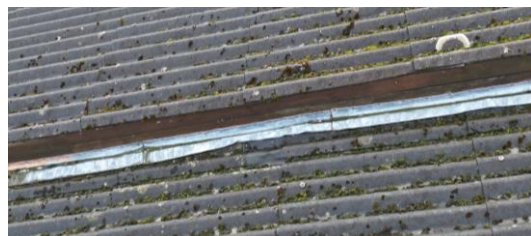
Sternbrædderne er rådnet flere steder.

Inddækninger er slidte.

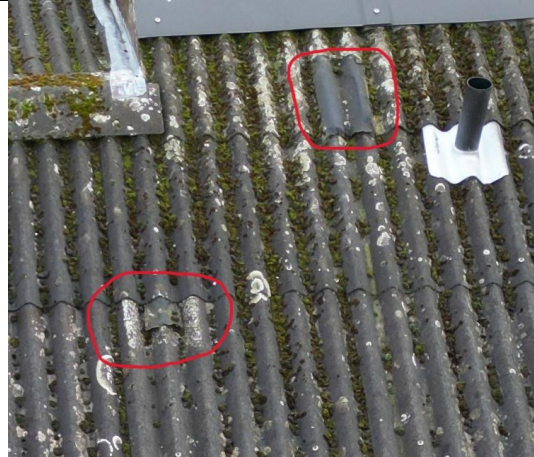
Plader der er forsøgt tætnet ude fra
