# TILSTANDSRAPPORT

EF Glostruphøj III

**MMAKE**  
INGENIØRER OG BYGNINGSKONSTRUKTØRER

Dato for udskrivning: 09.03.2026 | Udarbejdsdato: 28.05.2025

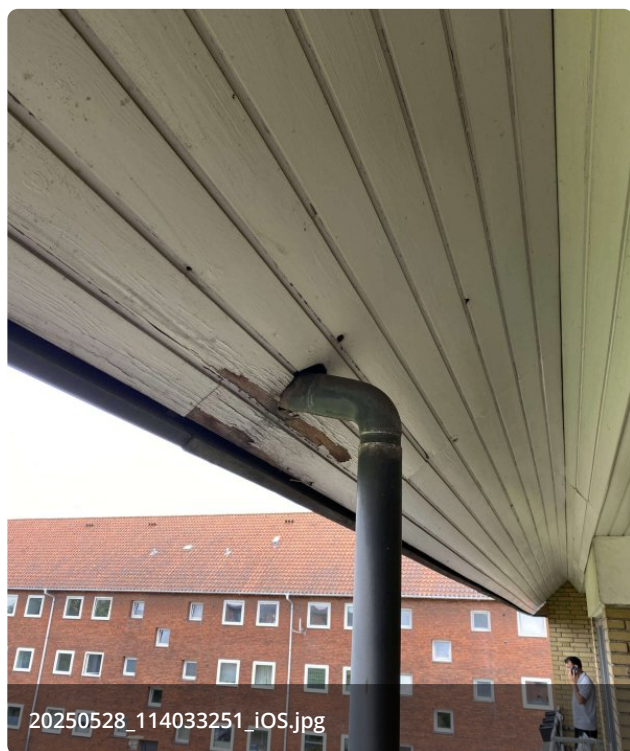
Vestergårdsvej 23: Afskallende maling og nedbrudt træværk omkring tagnedløb, som kan tyde på utæthed.

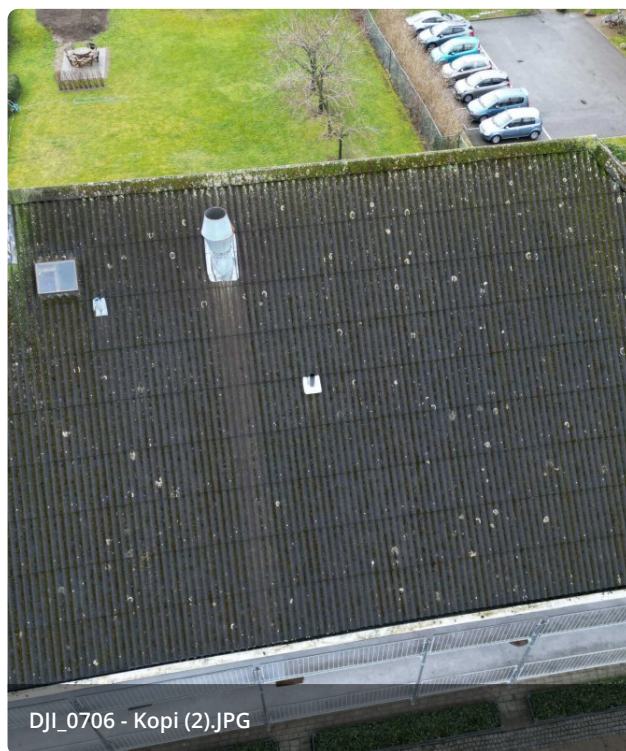
Tagbelægning (bølgeternit) ser udefra intakt ud, men med en slidtage samt mos- og algebelægninger i overfladen. Det vurderes at tagpladerne har nået deres restlevetid og der skal planlægges udskiftning af taget.

Tagplader fremstår generelt ældre og slidte

- Det anbefales at planlægge udskiftning af tag ved Vestergårdsvej 23 indenfor de kommende år grundet alderen. Hvis man venter, så skal man forvente at der løbende vil opstå akutte udfordringer på taget.

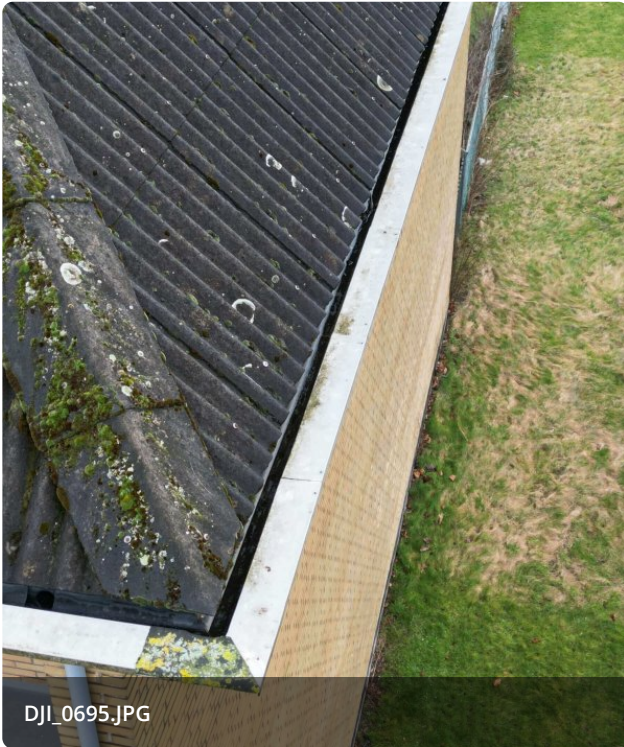
DJI\_0695.JPG

Mos- og algebelægninger på tagplader

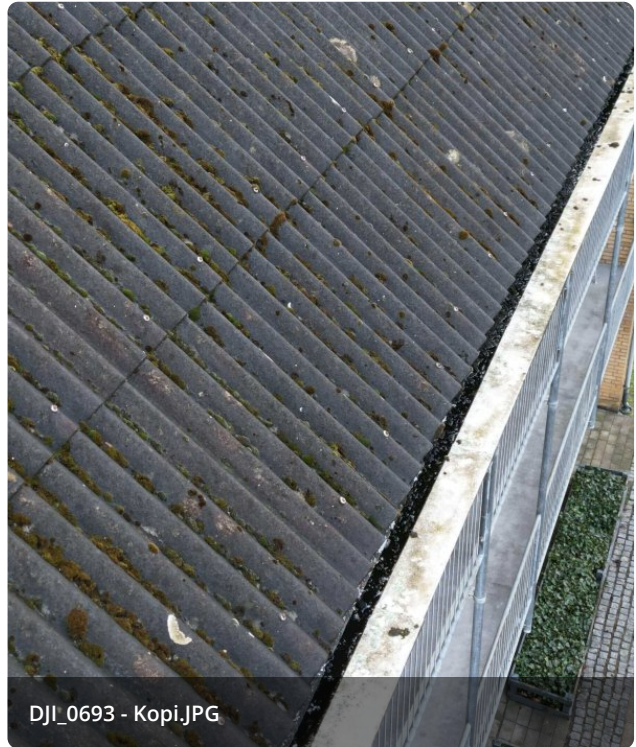
DJI\_0693 - Kopi.JPG

Tagrender og nedløb er udført i zink. Render ser generelt slidte ud og der ses at stå vand i dele af disse. Rendejern sidder fast på lægterne oppe under tagbelægningen og det kræver derfor at man fjerner en del tagsten, hvis disse skal skiftes/rettes op.

Tilstoppet tagrende

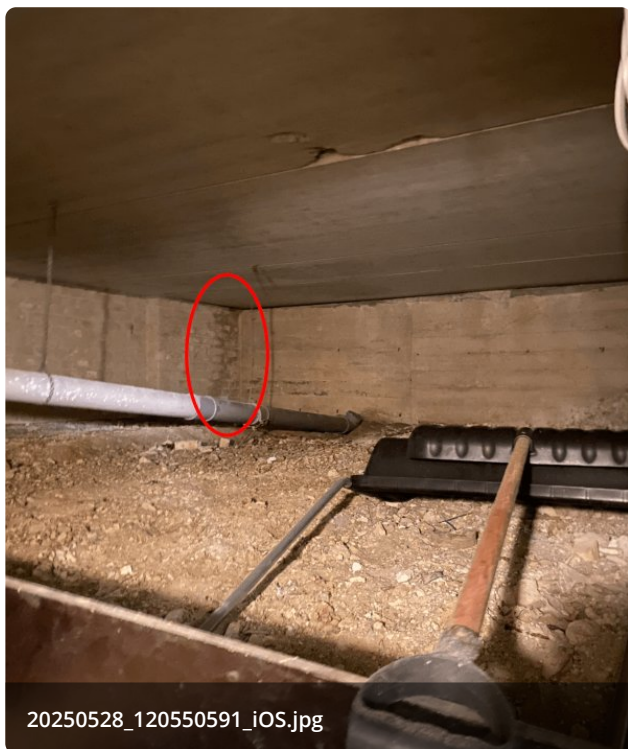
20250528\_120550591\_iOS.jpg

Tegn på opfugtet murværk

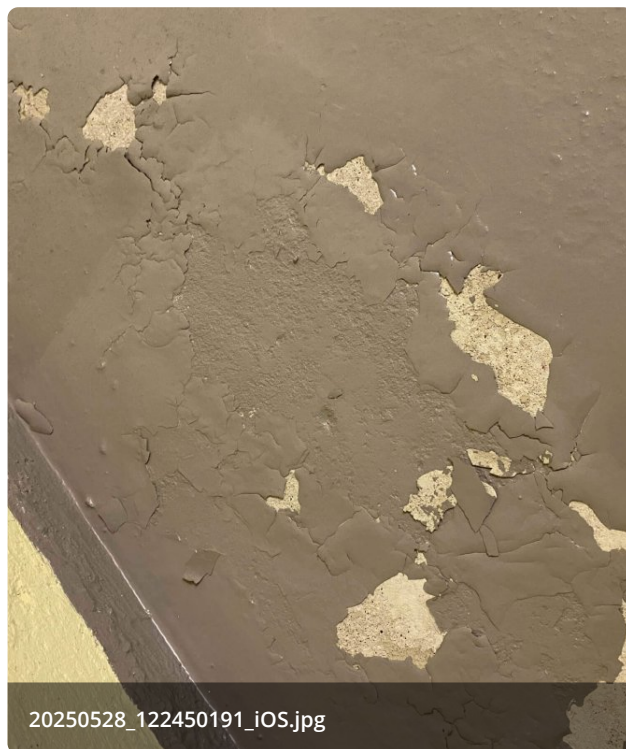
20250528\_122450191\_iOS.jpg

Afskalninger i overfladebehandling på kældergulv

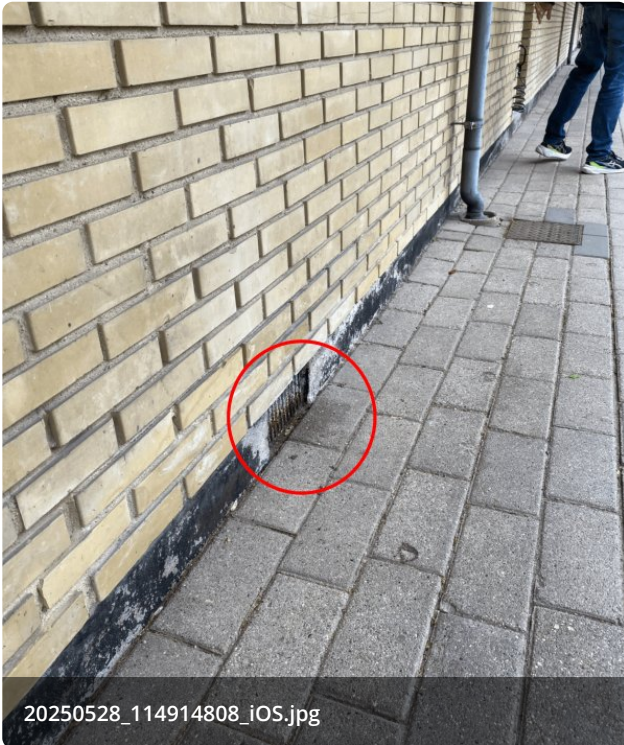
20250528\_114914808\_iOS.jpg

Ventilationsrist er placeret i niveau med terræn, hvorfor der kan trænge vand ind ved kraftig slagregn og blæst.

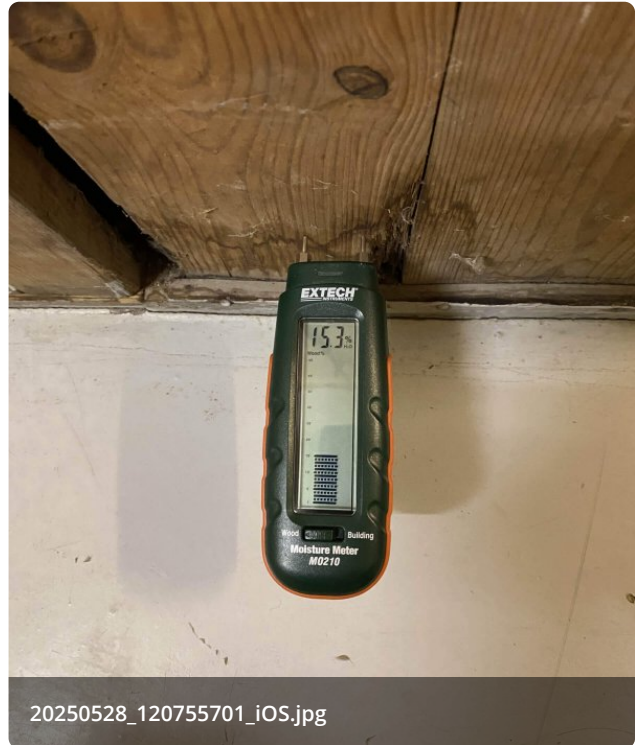
20250528\_120755701\_iOS.jpg

Ved træfugt over 20% er der risiko for råd- og svampeskader.

Træfugt i træværk ved pulterrum

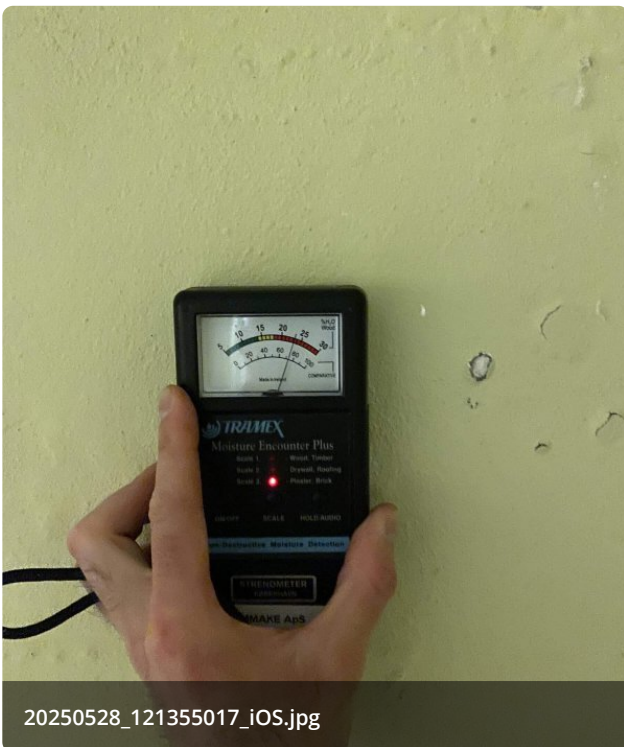
20250528\_121355017\_iOS.jpg

Forhøjet fugtniveau i murværk

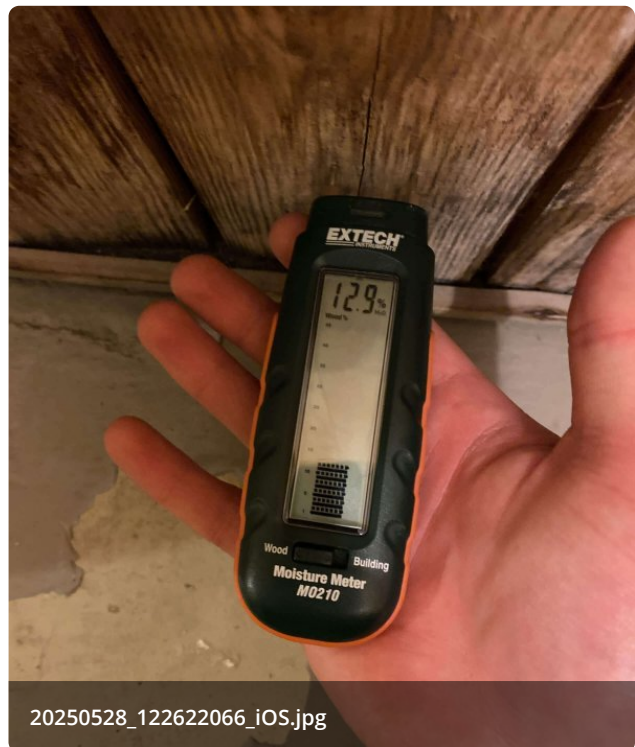
20250528\_122622066\_iOS.jpg

Fugtmåling af træværk ved pulterrum

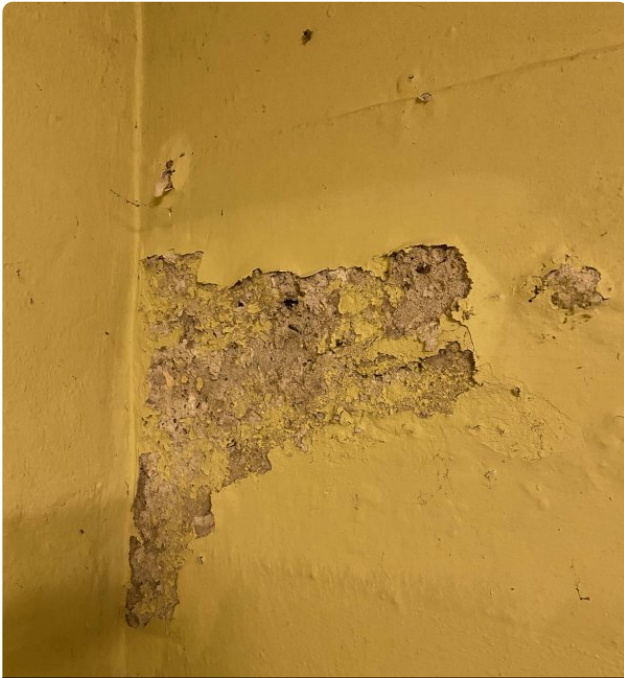
20250528\_121315567\_iOS.jpg

Afskalninger på puds/maling

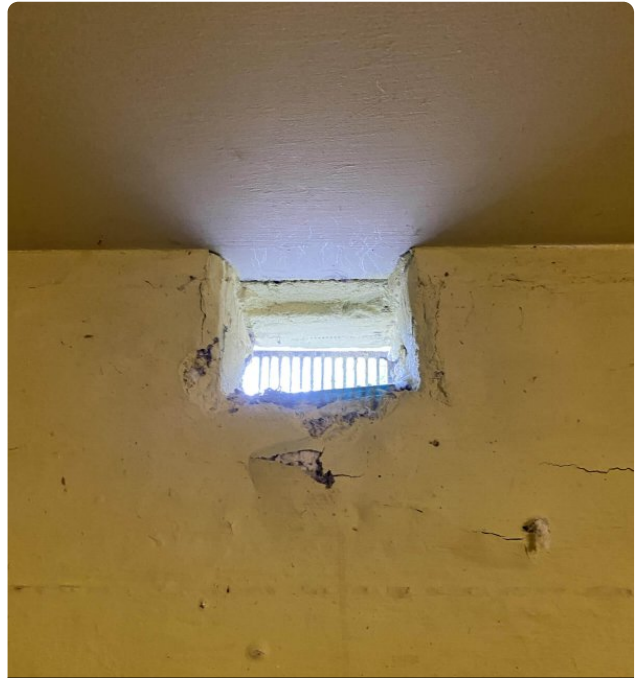
20250528\_121306099\_iOS.jpg

Afskalninger på puds/maling ved ventilationsrist

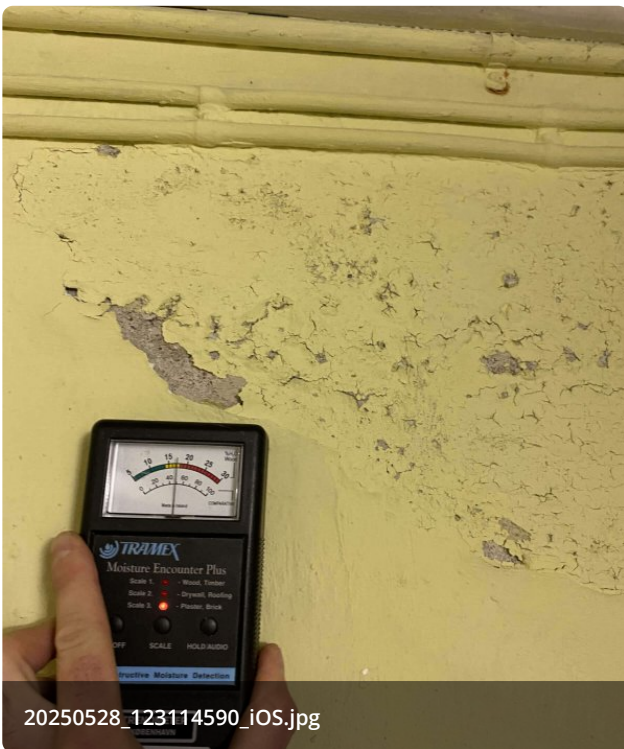
20250528\_123114590\_iOS.jpg

Forhøjet fugtniveau og afskalling af maling

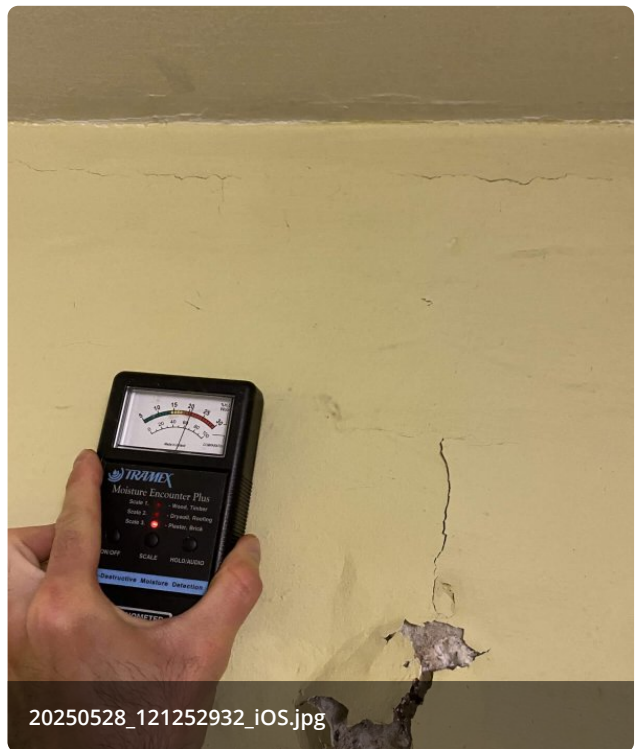
20250528\_121252932\_iOS.jpg

Forhøjet fugtniveau og afskalling af maling

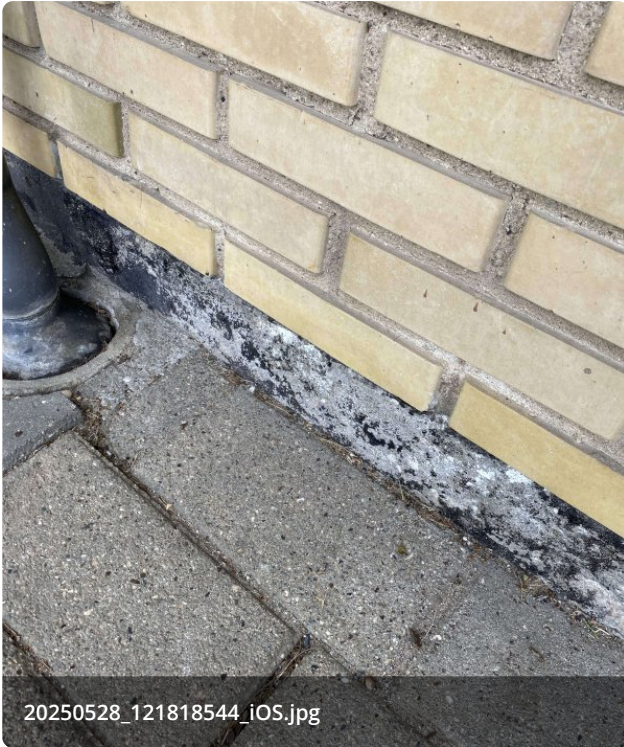
20250528\_121818544\_iOS.jpg

Afskalninger på sokkel

<p>Maling af sokkel ved Vestergårdsvej 23 &amp; Stadionvej 43.</p>			
<p>BUDGET</p>			
<p>○ 2027      165.000 kr.</p>			
<p>❗ <b>RISIKOBESKRIVELSE</b></p>			
<p>Skader på sokkel kan medvirke til opfugtning af murværk</p>			
<p>✅ <b>ANBEFALINGER</b></p>			
<p>Maleristandsættelse af sokkel</p>

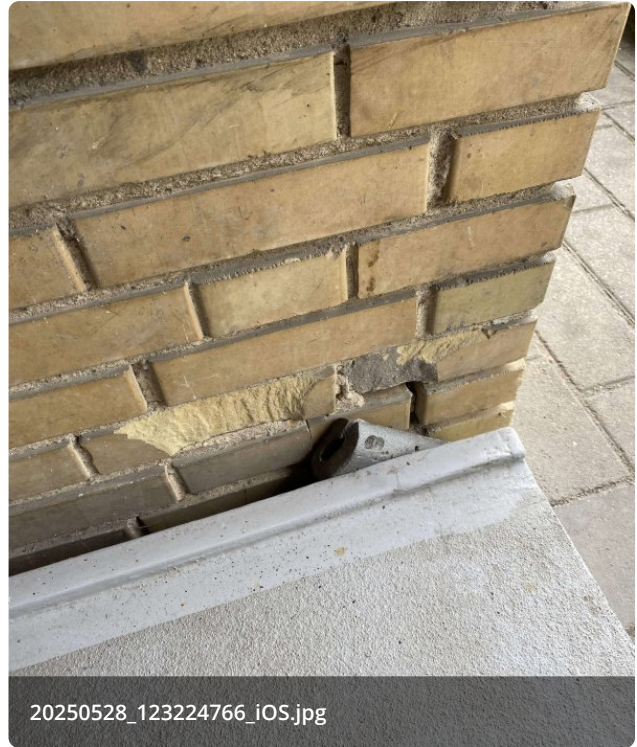
20250528\_123224766\_iOS.jpg

Defekt mursten

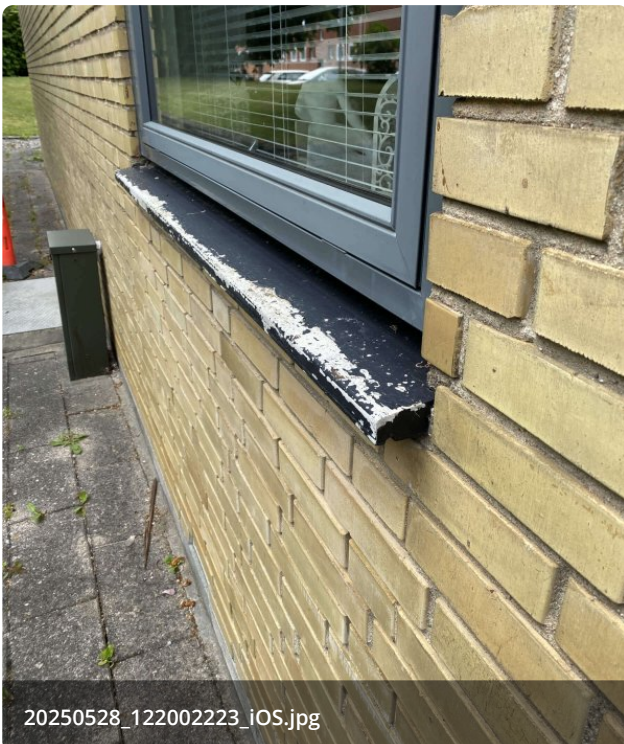
20250528\_122002223\_iOS.jpg

Afskalninger på sålbænk ved gavl på Stadionvej 43

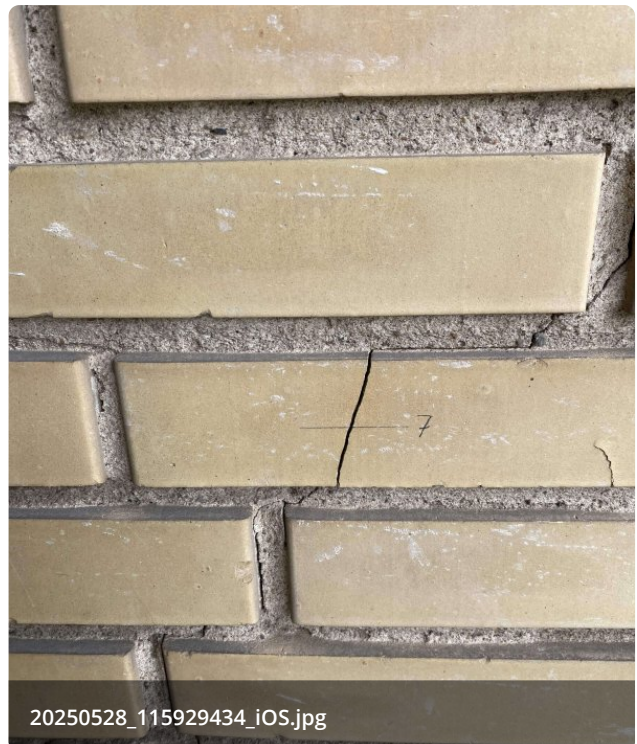
20250528\_115929434\_iOS.jpg

Sætningsrevne ved Stadionvej 43

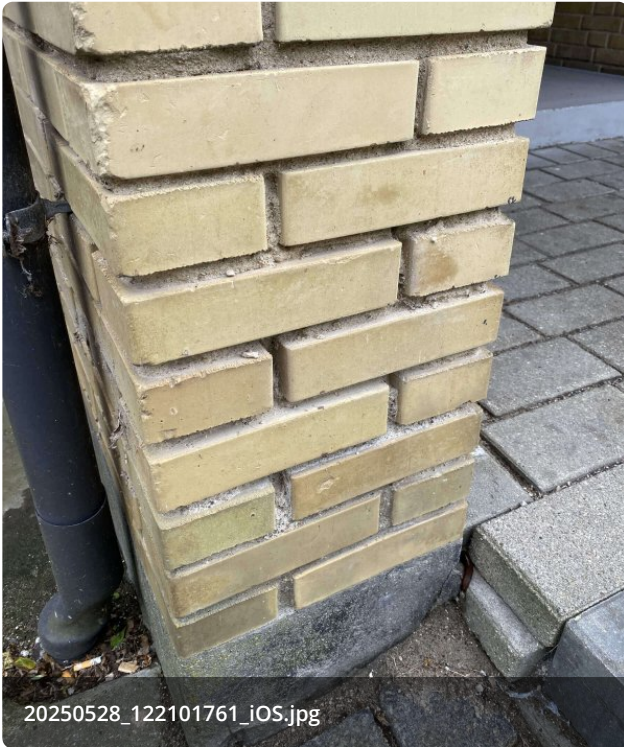
20250528\_122101761\_iOS.jpg

Porøse fuger i blankt murværk

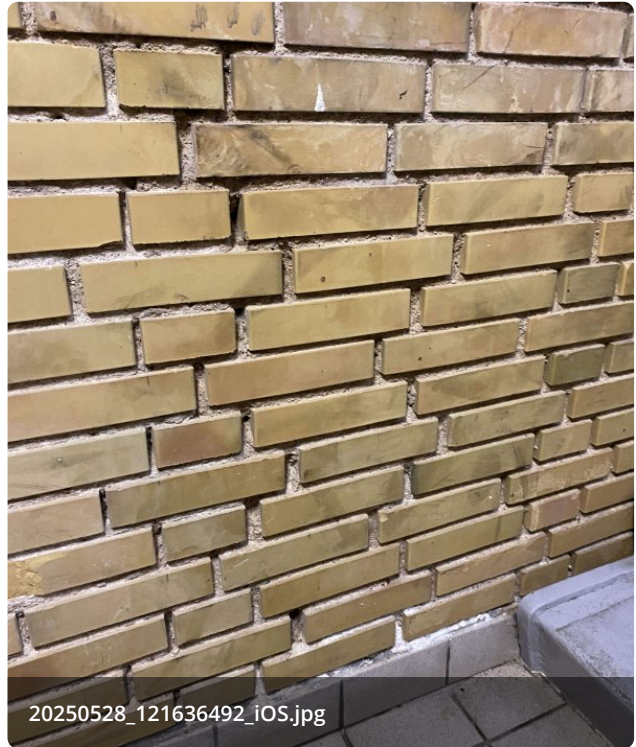
20250528\_121636492\_iOS.jpg

Porøse fuger i murværk ved kælder

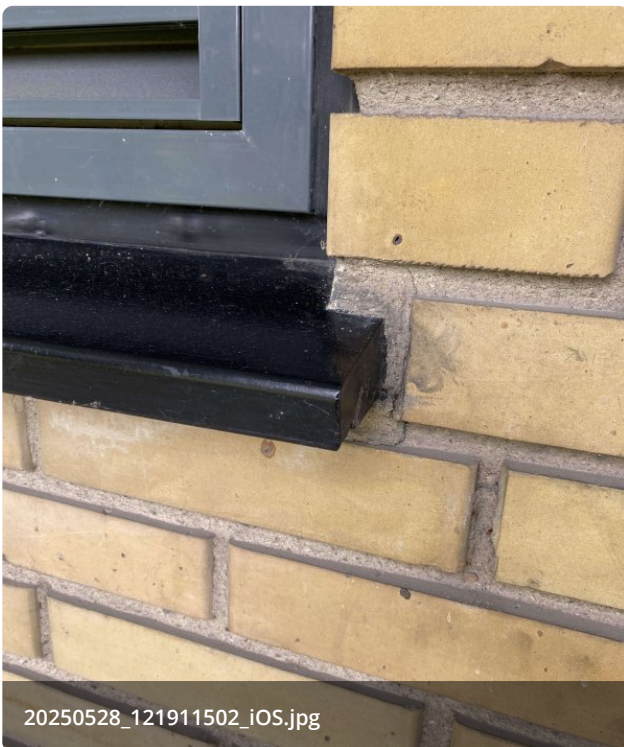
20250528\_121911502\_iOS.jpg

Revner ved sålbænke

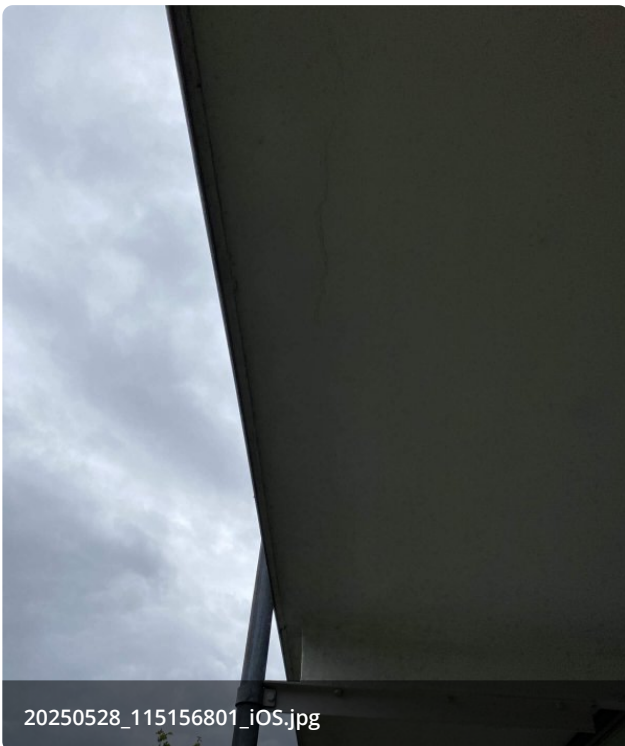
20250528\_115156801\_iOS.jpg

Stadionvej 43: Revne på underside af betondæk på svalegang

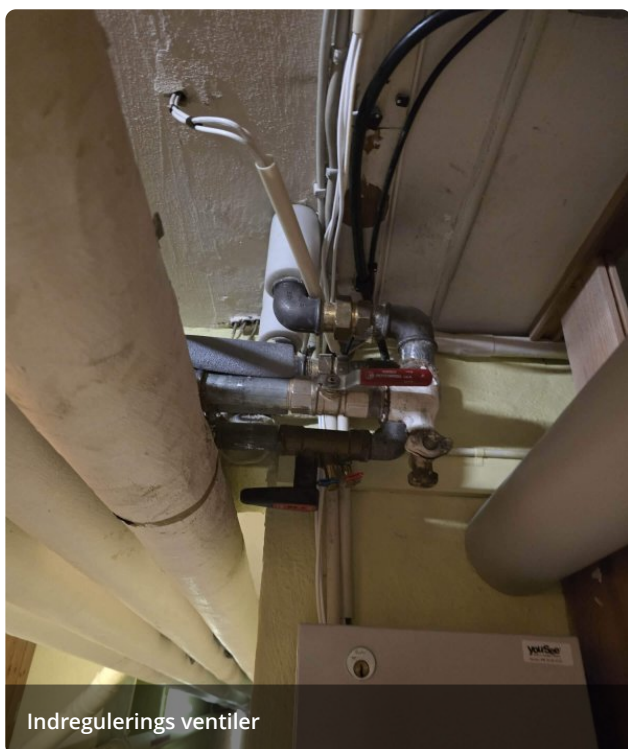
Der ikke montering indregulerings ventiler på stigstreng.

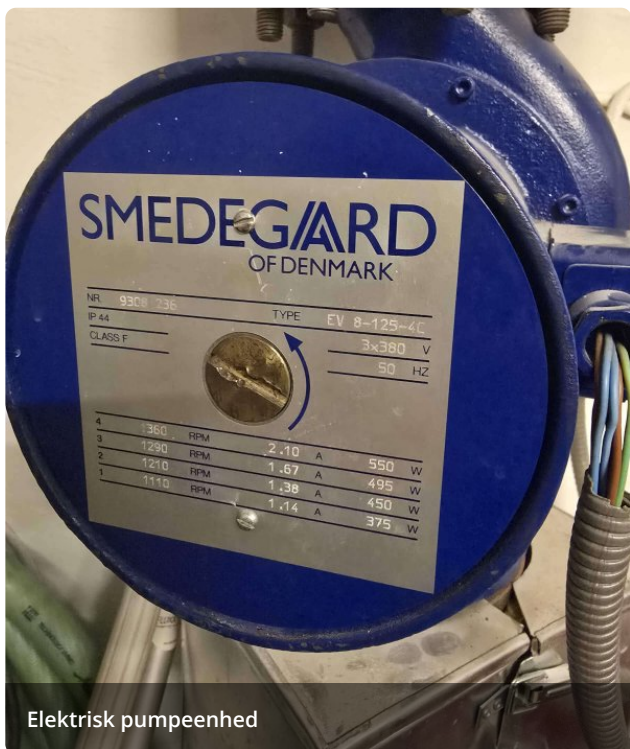
Ældre pumpe fra Smedegaard. Ved udskiftning har pumpen en relativ lav betalingstid.

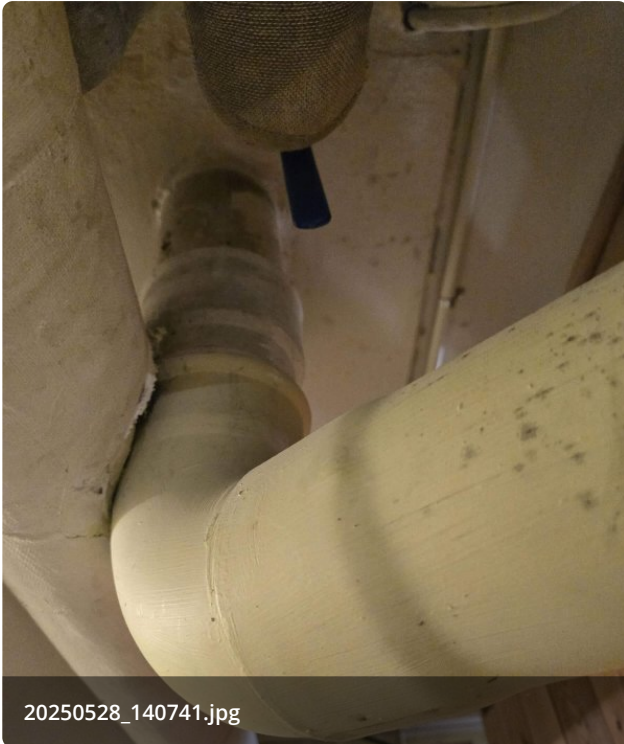
20250528\_140741.jpg

Der er derfor risiko for sivning og rådskeer her, da røret naturligvis ikke er i bedre stand her, og utætheder/skader er svære at se. De partielle udskiftninger har ikke værdi på lang sigt. Når faldstammen skal udskiftes i etageadskillelsen, skal de øvrige rør fjernes, og det vil ofte være billigere at bruge et nyt rør end at genbruge det gamle.

Afløb i kælder er udskiftet til plast, gennem etagedækket er forsat det gamle støbejernsrør.

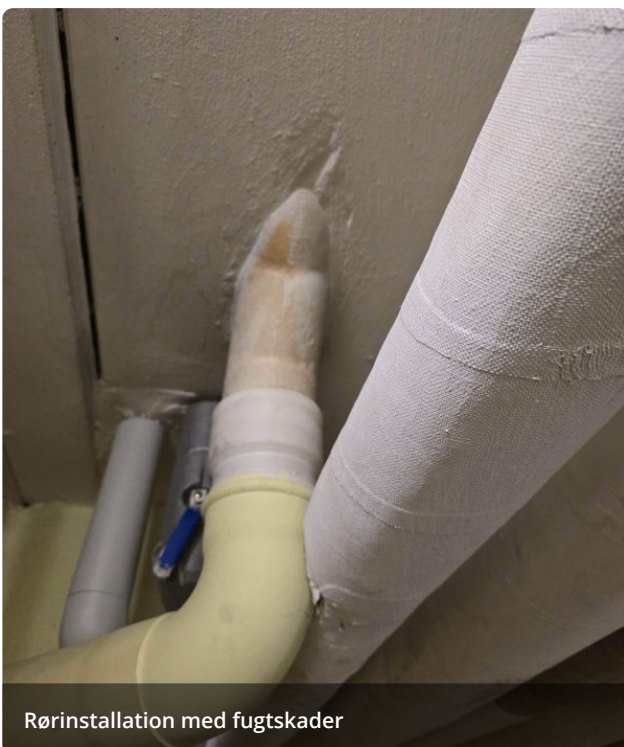
Afløb i kælder er udskiftet til plast, gennem etagedækket er forsat det gamle støbejernsrør.

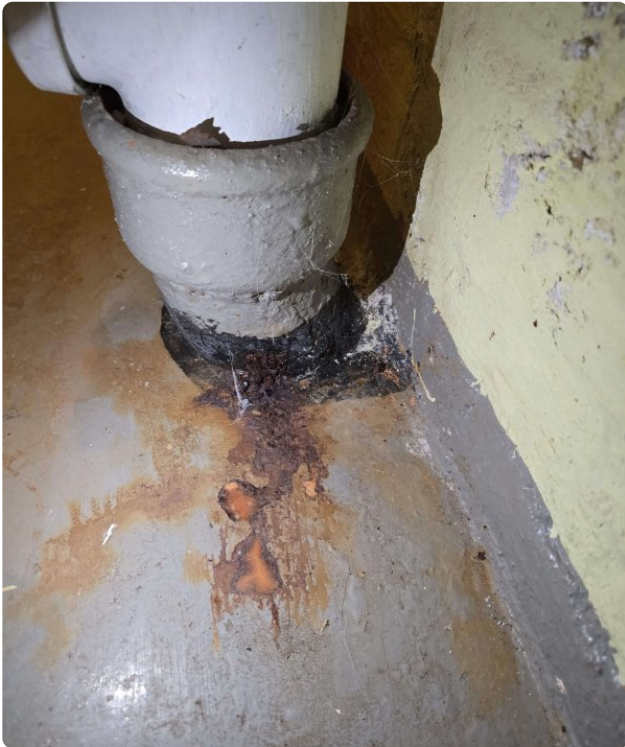
Nedløbsrøret viser tegn på korrosion ved samlingen med kloakken. Der er synlige rustpletter og fugtindtrængning, hvilket indikerer en utæthed, der kræver reparation.

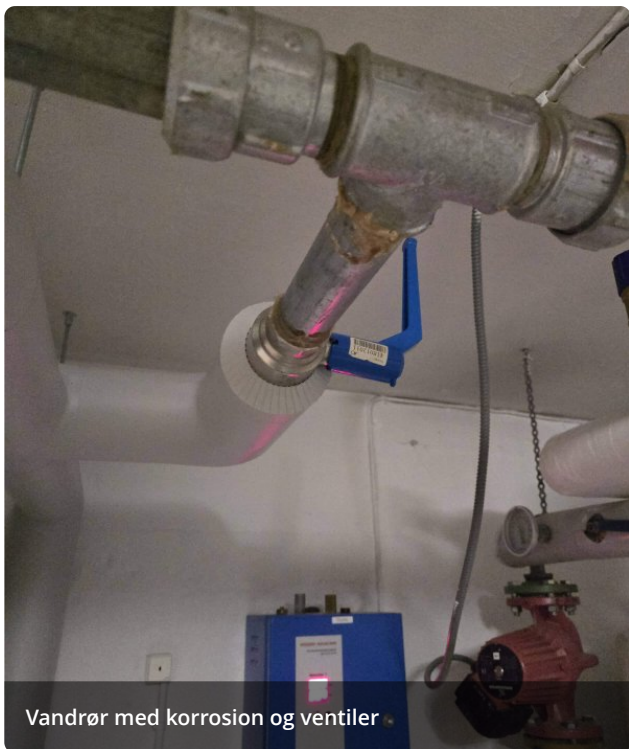
Nye vandrør viser tegn på korrosion ved samlingerne, hvilket kan indikere potentielle utætheder.

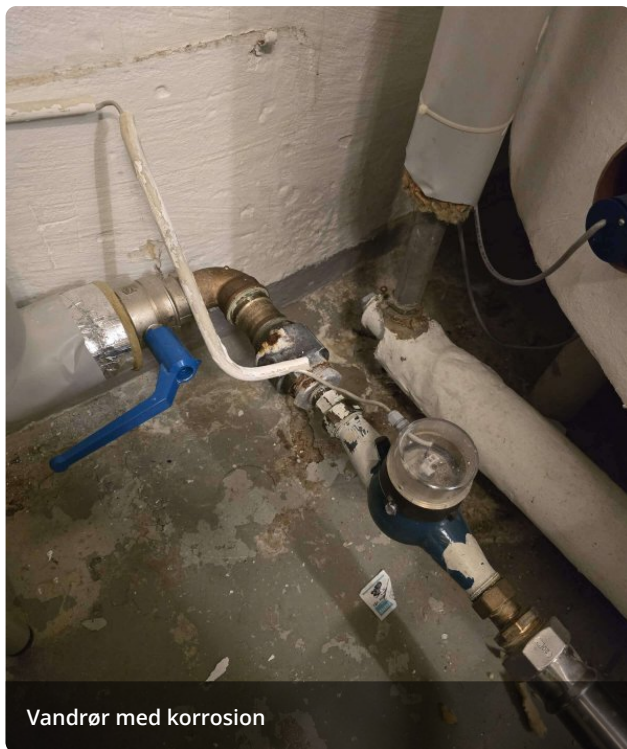
Vandrør og ventiler viser tegn på korrosion. Isoleringen er delvist manglende, hvilket kan føre til yderligere skader.

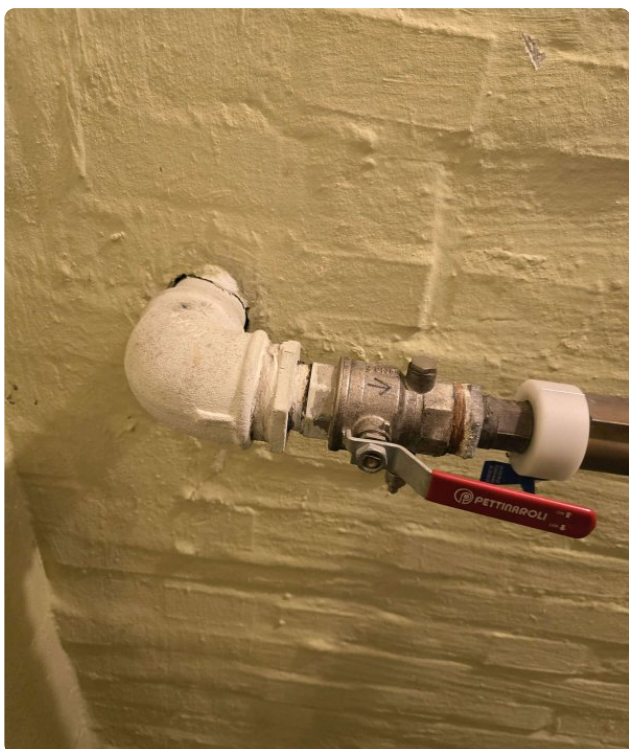
Vandrør med en ventil, der viser tegn på korrosion ved samlingerne. forket udført med galvaniske nippel mellem to messing komponenter. Dette indikere behov for vedligeholdelse.

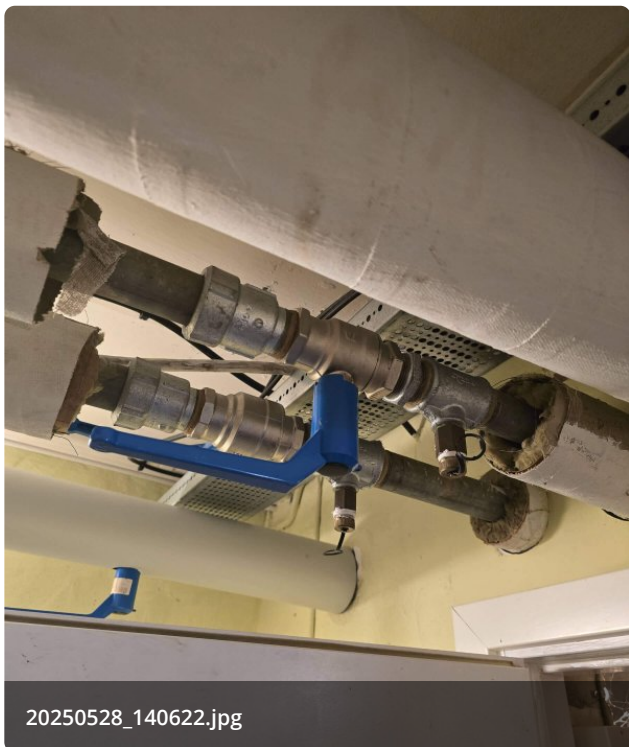
20250528\_140622.jpg

Der er indskåret nye ventiler. isolering er mangelfuld.

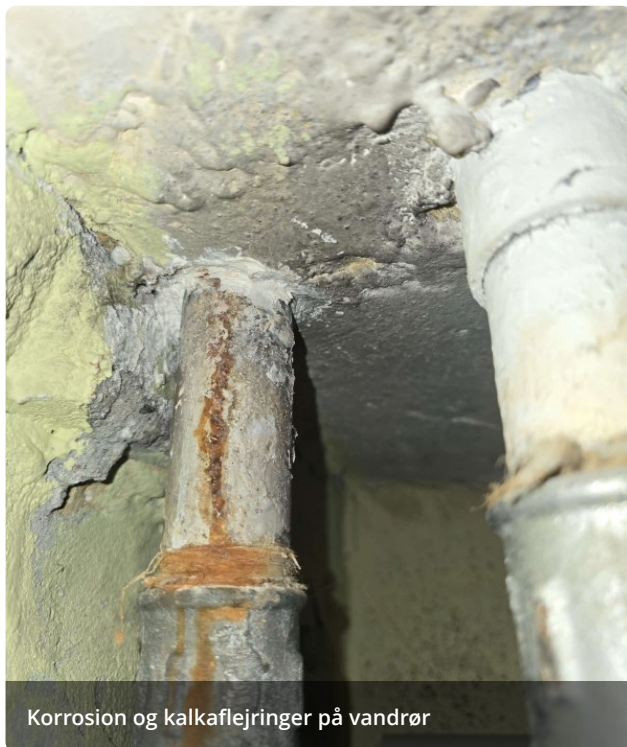
Vandrør viser tydelig korrosion, hvilket indikerer potentielle utætheder i etageadskillelsen og der er et vedligeholdelsesbehov.

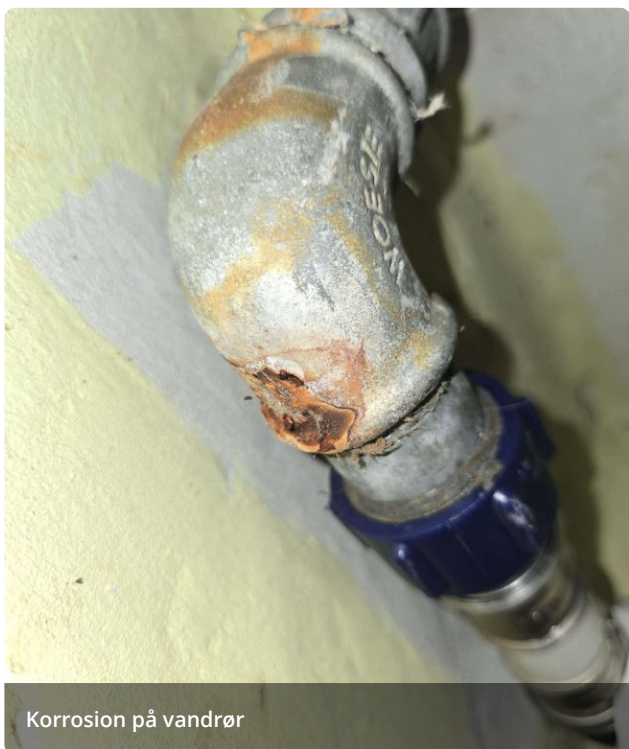
Vandrør med tydelig korrosion og rustdannelse ved samlingen. Potentiel risiko for utætheder og behov for udskiftning eller reparation.

Det anbefales at udskifte den samlede vandinstallation snart. Ved udskiftning bør der benyttes nye rør i rustfri stål eller AluPEX, da disse ikke har samme risiko for tæring som de galvaniserede stålrør. rørene har en forventet levetid på +50år.

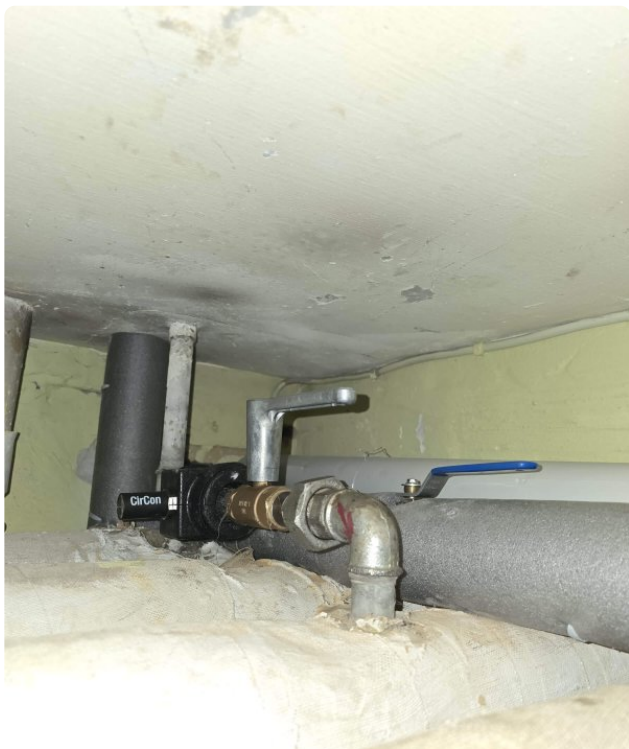
20250528\_140835.jpg

Termostatiske ventiler anvendes til regulering af brugsvandscirkulationstemperaturen, disse har det med at sætte sig fast i en forket indstilling og kan give udfordringer med Legionella hvis temperaturen ikke holder over de 50°C som Statens Serum institut anbefaler.

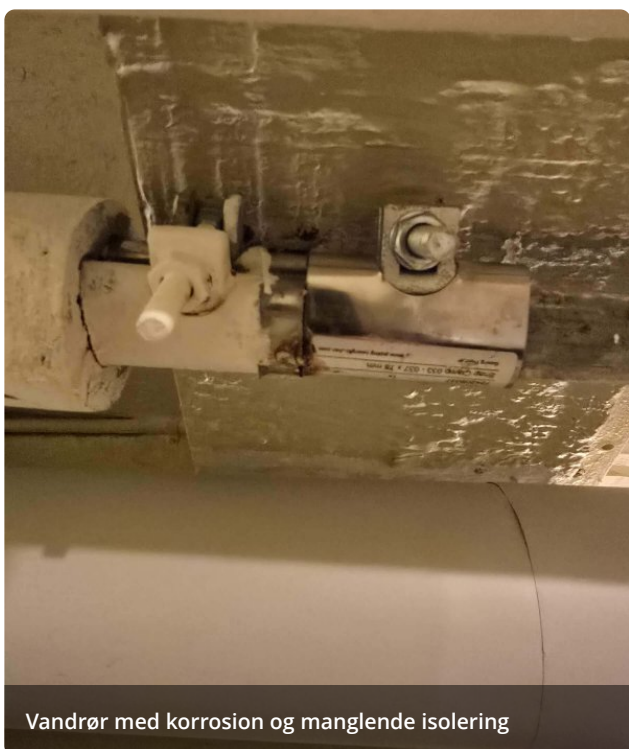
Vandrør med synlig lapning, tegn på korrosion og utæthed .

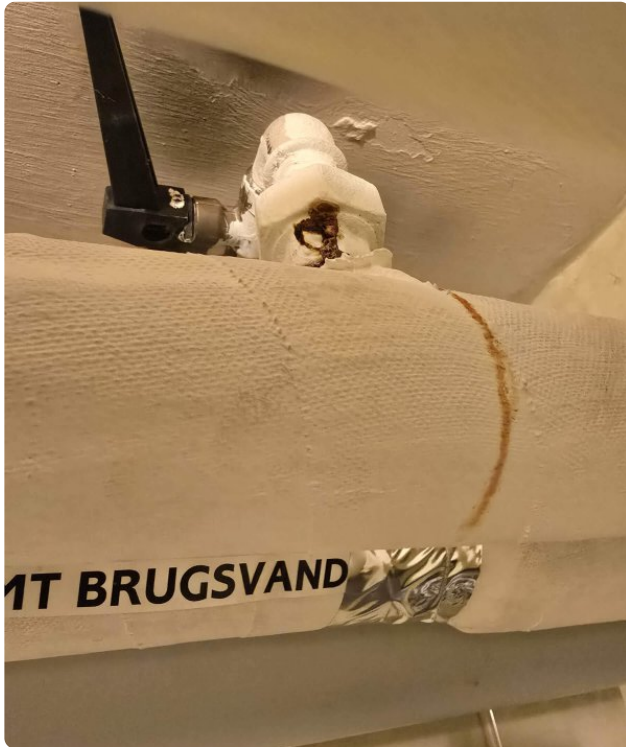
Vandrør med synlig korrosion og utæthed ved ventilforbindelsen. Rustaflejringer indikerer potentielle lækager, og der er tegn på manglende vedligeholdelse.

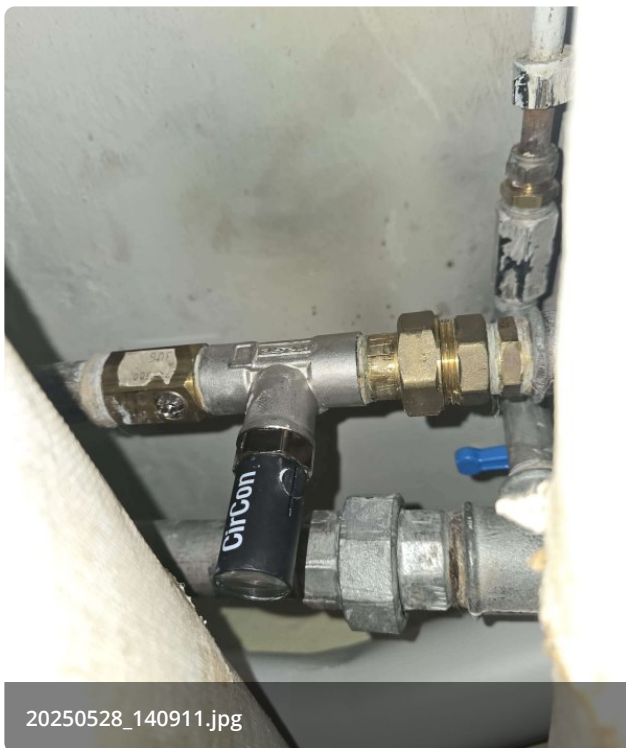
20250528\_140911.jpg

Termostatisk ventil, sætter sig fast i ikke optimale indstillinger.

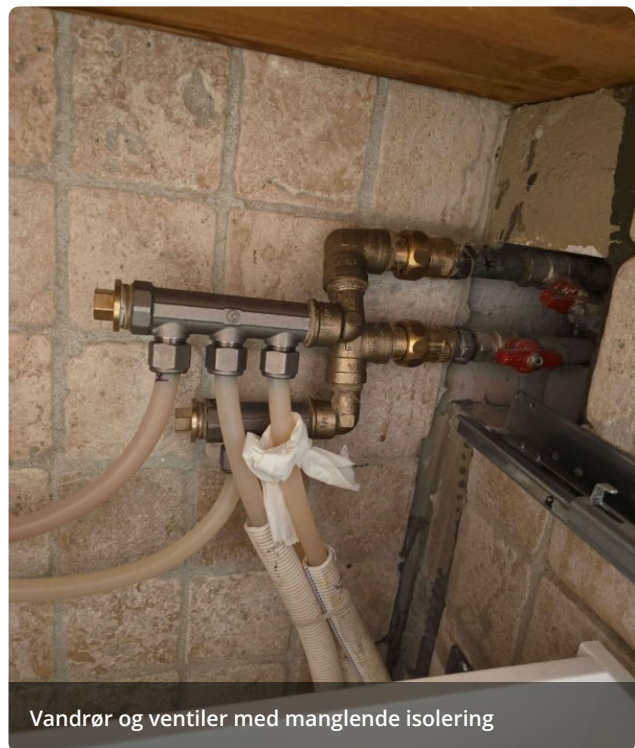
Materiale sammensætning ikke optimalt

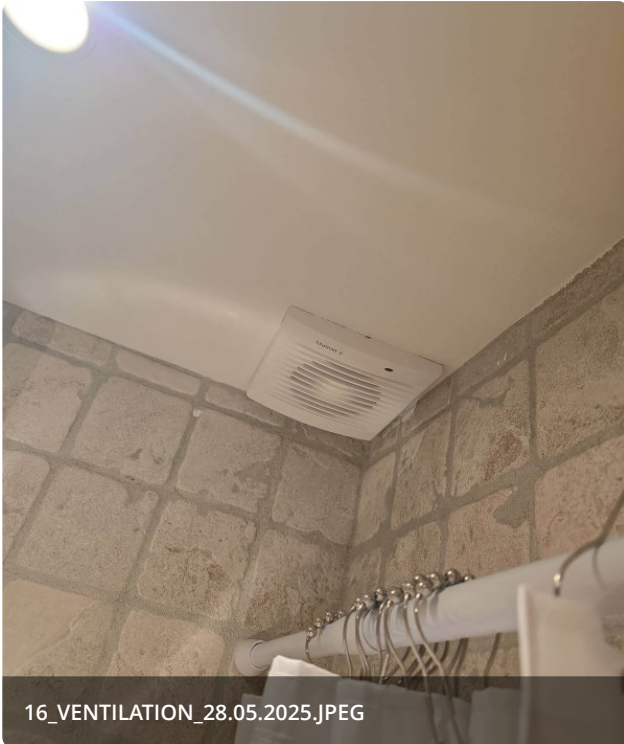
16\_VENTILATION\_28.05.2025.JPEG

Ikke sat til

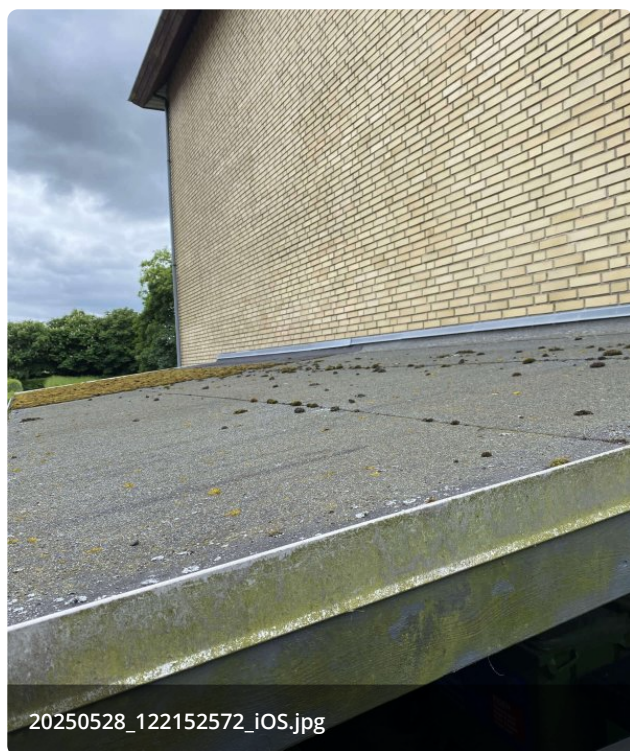
Tagpap vurderes at være i varierende stand og alder. Ældre tagpap fremstår med mos- og algebelægninger. Disse kan være medvirkende til at skabe utætheder i tagpappen. Den tekniske levetid for tagpap er efter vores erfaring 30 år.

Tagpap på udeskur ved Vestergårdsvej 23 fremstår i varierende stand

Montering af 1 lag tagpap ovenpå eksisterende ved udendørs skure

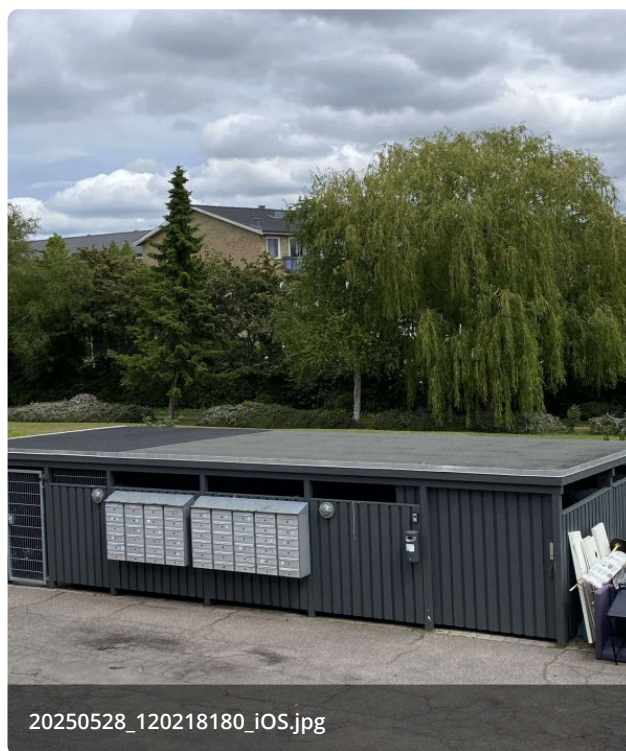
Det ses at der løbende er foretaget reparationer ved udlægning af ekstra tagpapbaner ovenpå den gamle eller ved mindre områder hvor der er "lappet".

Udeskur med blanding af ny og gammel tagpapbelægning

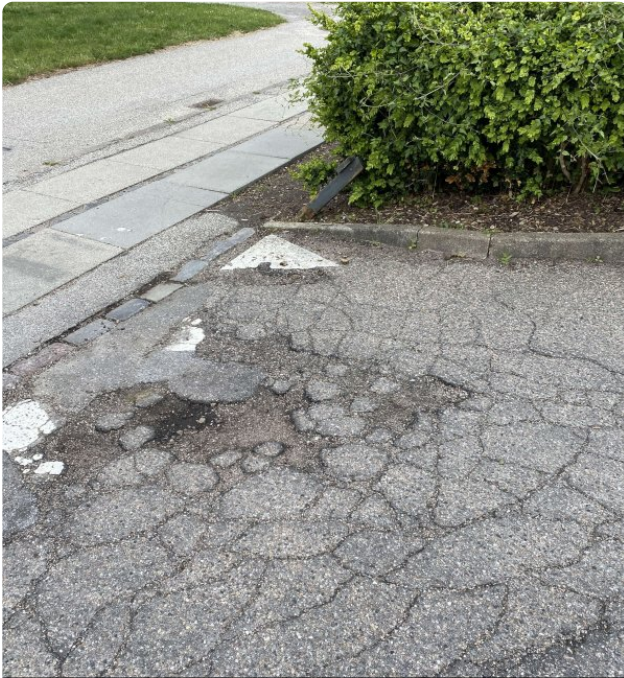
20250528\_125306283\_iOS.jpg

Frostsprængninger i asfalt ved parkeringsplads mod Stadionvej

Skader m.v. i asfalten vil udvikle sig hvis vand kan trænge ned, som giver mulighed for dannelse af yderligere frostsprængninger.

Arealerne fremstår i pæn stand. Dog ses der revner og frostsprængninger i asfalt, hvorfor det anbefales at sætte et beløb af til løbende reparationer.

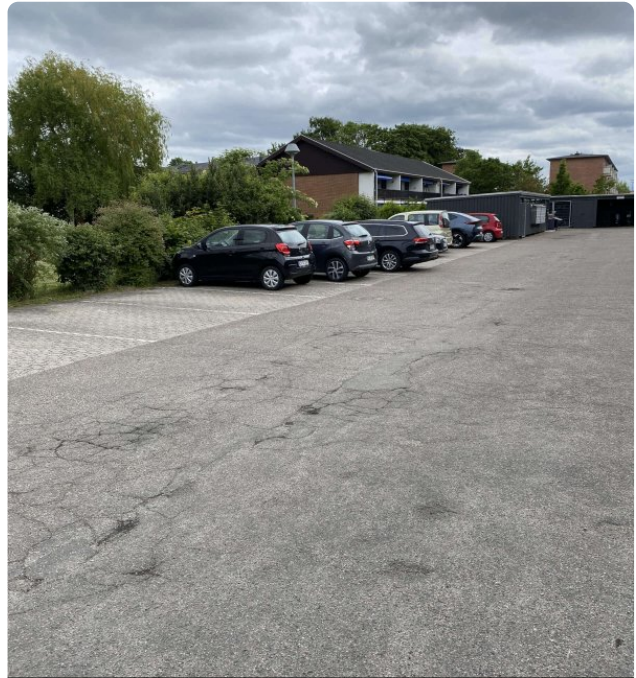
20250528\_125252351\_iOS.jpg

Frostsprængninger i asfalt ved parkeringsplads mod Stadionvej

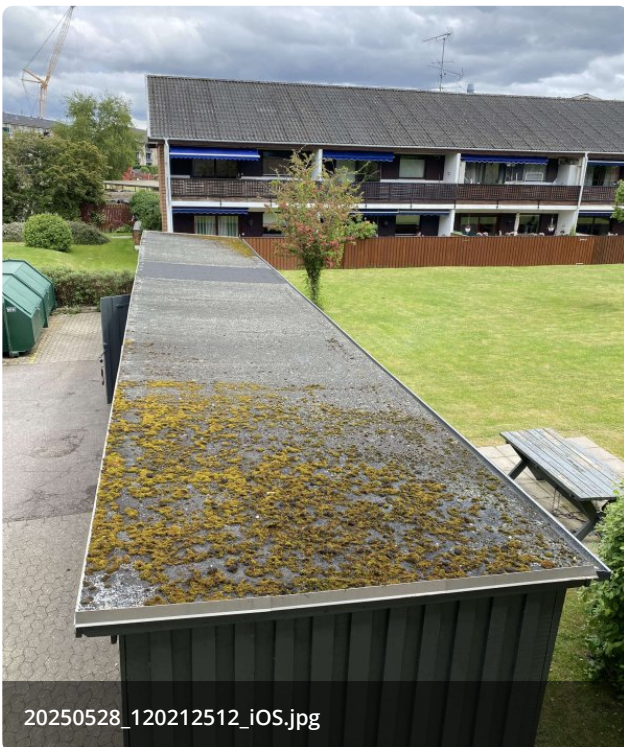
20250528\_120212512\_iOS.jpg

Tagpap på udeskur fremstår ældre og med alger og mosbelægninger

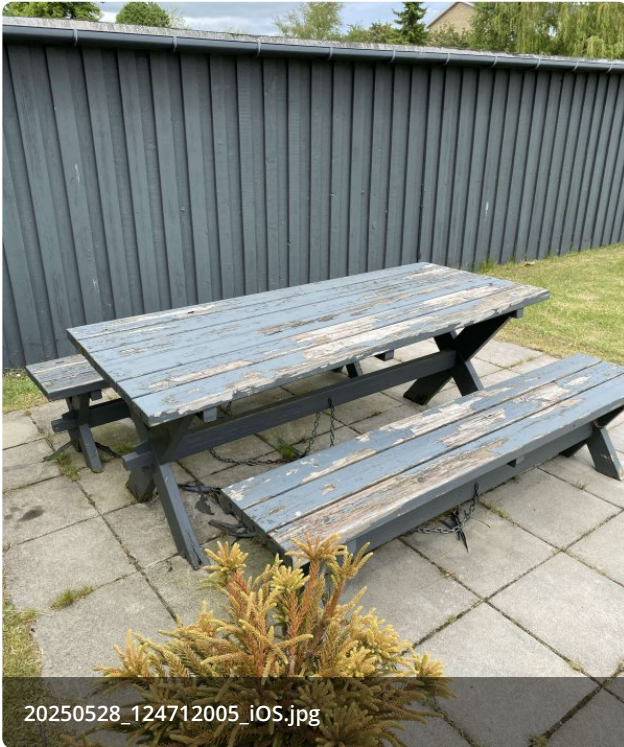
Malingslag på bænke fremstår afskallende
