Ejerforeningen Glostruphøj III
Stadionvej 43
2600 Glostrup

Tilstandsrapport

Oktober 2021

Bilag til vedligeholdelsesplan 2022-2032

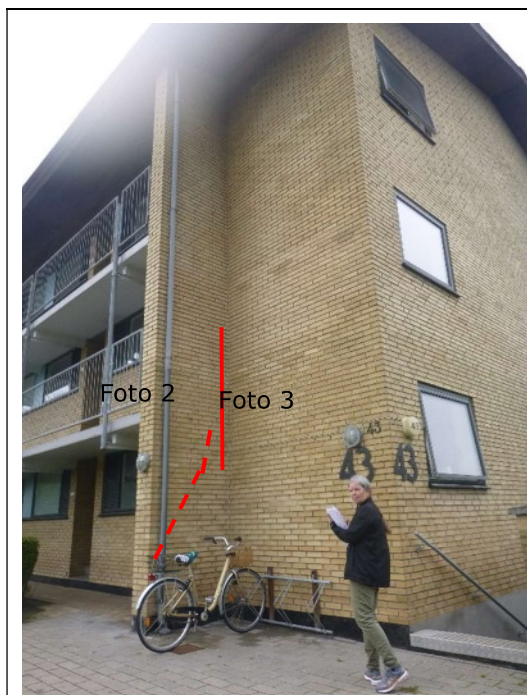
Nr. Observation	Årsag/Bemærkning	Anbefaling
<p>1 Murværket revner og afskaller omkring altangangselementerne.</p> <p>Foto 1 til Foto 16</p>	<p>Det skyldes den uheldige konstruktion, hvormed beton og mursten er bygget sammen.</p> <p>De lange sammenhængende altangangs elementer af beton udvider sig i varmen og trækker sig sammen i kulden.</p> <p>Men murværk bevæger sig ikke lige så meget.</p> <p>Derfor rives murstenene i stykker af betonens større bevægelser.</p>	<p>Visse steder er der behov for reparationer snarest muligt. Uden reparationer kan der på sigt opstå fare for nedstyrtning.</p> <p>Det bør årligt holdes under observation og registreres hvordan skades udviklingen foregår, så der rettidigt kan foretages reparationer.</p> <p>Årsagen kan ikke fjernes, fordi det er en konsekvens af den oprindelige byggemetode.</p>
<p>2 Afskalning af murværk lige over sokkel.</p> <p>Foto 17</p>	<p>Salt skader murværk.</p> <p>Tøsaltning af gangarealer og trapper suges op i murværket. Med tiden vil saltkrystallerne trykke skaller af murværket af og forvitte fugerne.</p>	<p>Der bør ikke bruges almindelig salt eller vejsalt. Urea kan anvendes, eller blot grus til glatførebekæmpelse.</p> <p>Defekte mursten kan hugges ud og erstattes med nye sten.</p>

Foto 1. Endevæggen ved altangangen revner pga. temperaturbevægelser, som får altangangselementerne af beton til at skubbe til murværket. Stiplet streg angiver revner på modsatte side af væggen. (Punkt 1)

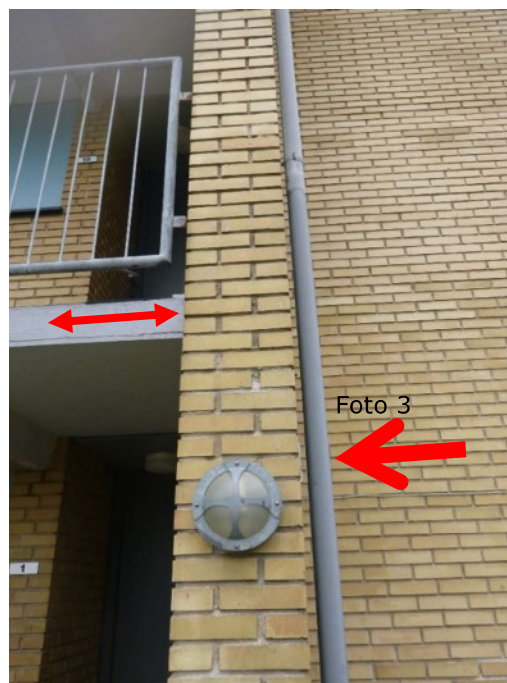
Foto 2. Altangangselementet trykker og trækker i endevæggen pga. temperaturbevægelser. (Punkt 1)

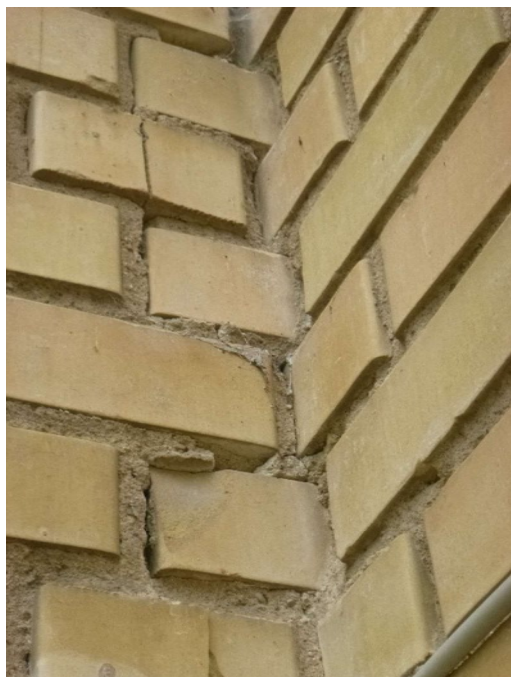
Foto 3. Lodrette revner langs endevæg af altangang. (Punkt 1)

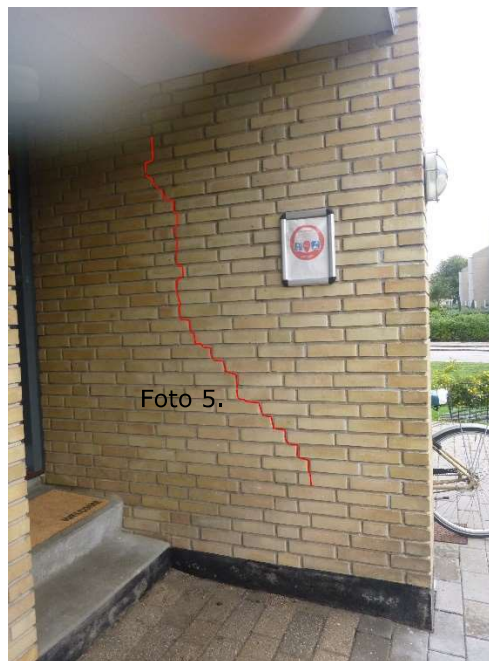
Foto 4. Revnebillede på indersiden af væggen. (Punkt 1)

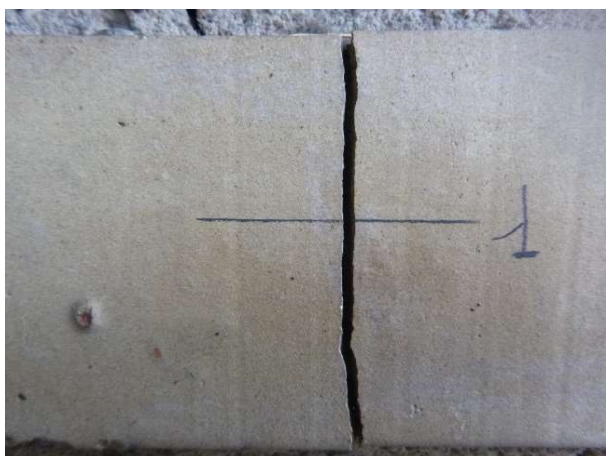
Foto 5. Der er i 2012 sat en streg hen over revnerne i murstenene. Det ses, at der sker ingen lodrette forskydninger i revnen – kun vandrette. Hvis revnerne skyldtes sætninger af fundamentene, ville der have været lodrette forskydninger. (Punkt 1)

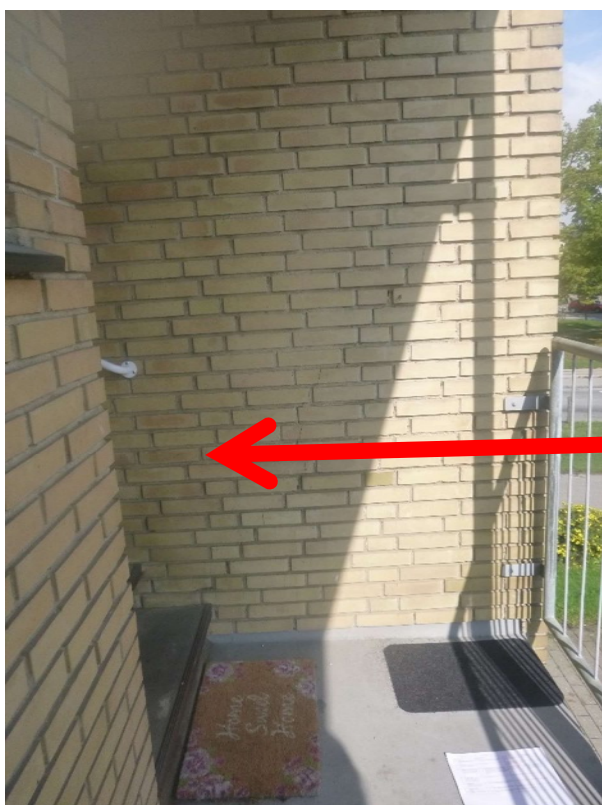
Foto 6. Murværk revner i endevæggen. (Punkt 1)

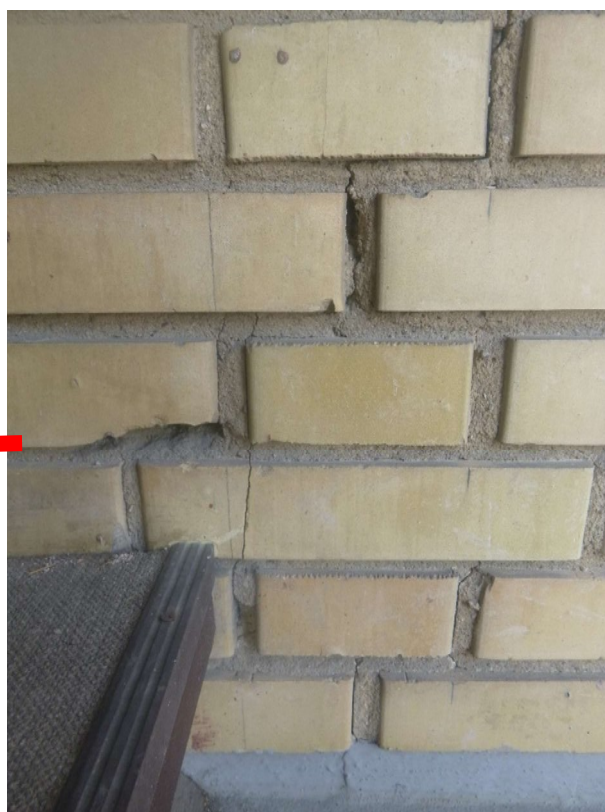
Foto 7 . Murværk revner i endevæggen. Detalje af Foto 6

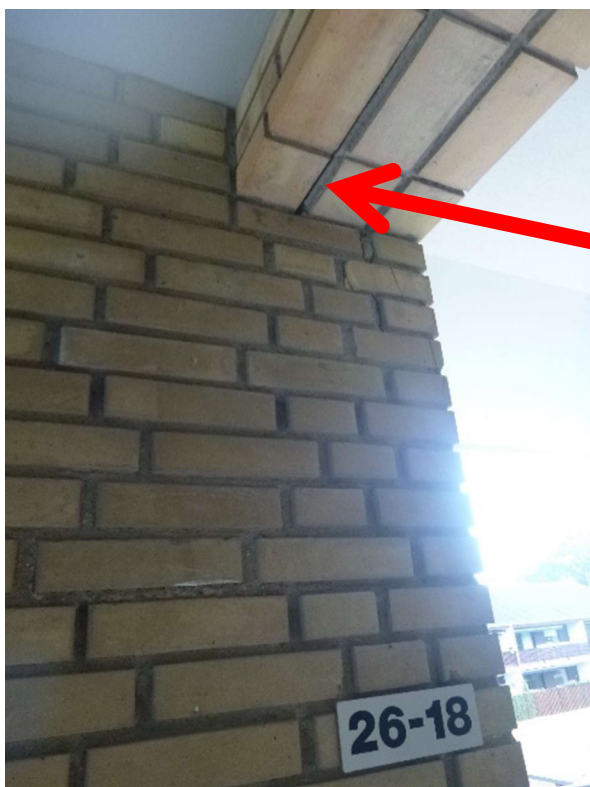
Foto 8. Murbjælke over altangang er trukket fra hinanden af bevægelserne. Se også foto 10. (Punkt 1)

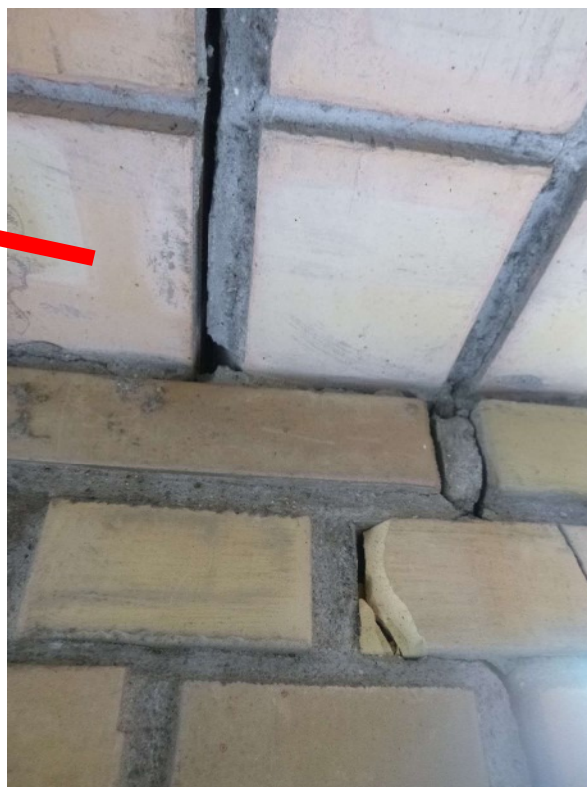
Foto 9. Der ses åbne revner mellem murstikkene og revner ned gennem murværket nedenunder dem. (Punkt 1)

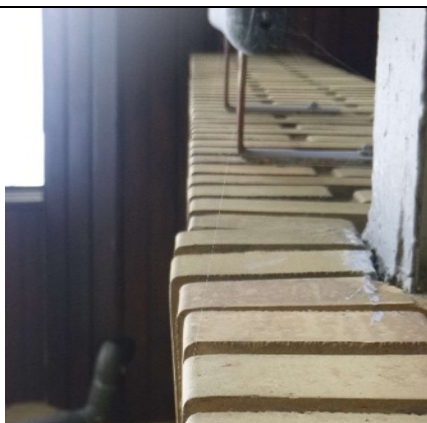
Foto 10. På 2. sal er murstenene trykket ud af altangangselementet. (Punkt 1)

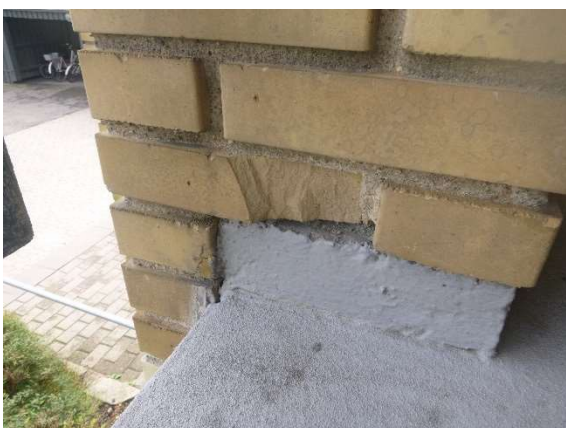
Foto 12. Knækket mursten ved altangangselementet 1. sal nær trappeopgangen er afrevet af betonens temperatur bevægelser. (Punkt 1)

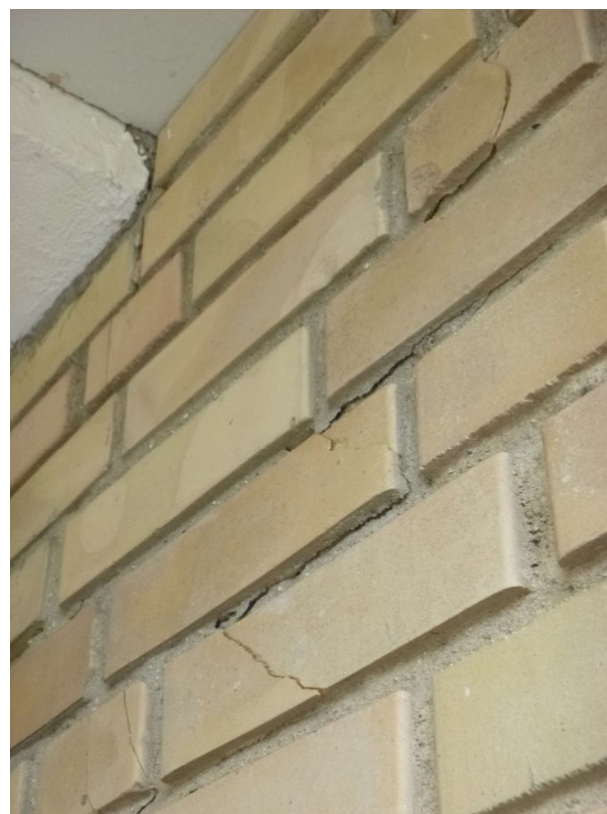
Foto 13. Mursten er knækket under altangangselementet nær trappeopgangen. (Punkt 1)

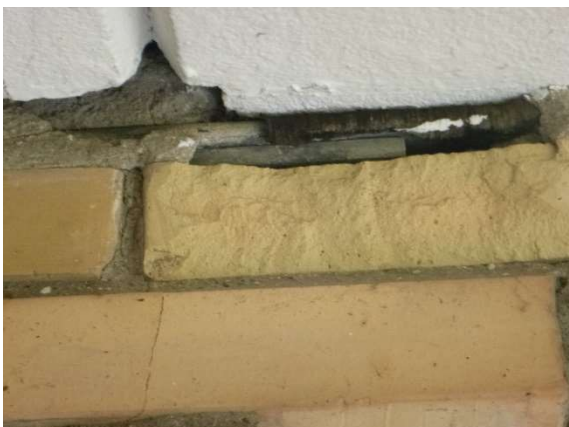
Foto 14. På 2. sal ses opløsningspladerne fra undersiden af altangangselementerne. Mørtelfuger og mursten er revet i stykker af betonens bevægelser. (Punkt 1)

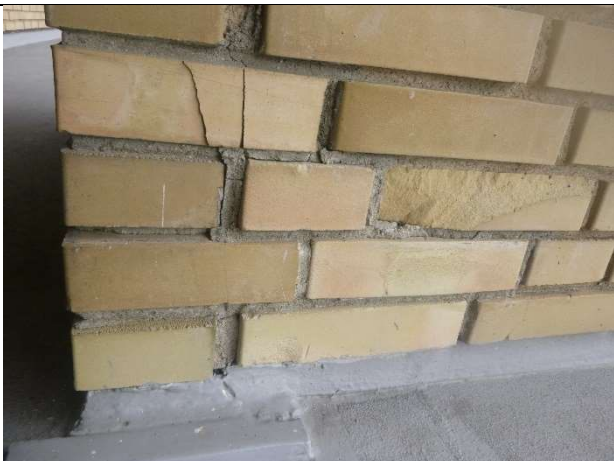
Foto 15. Mursten flækker ved altangangselementet. (Punkt 1)

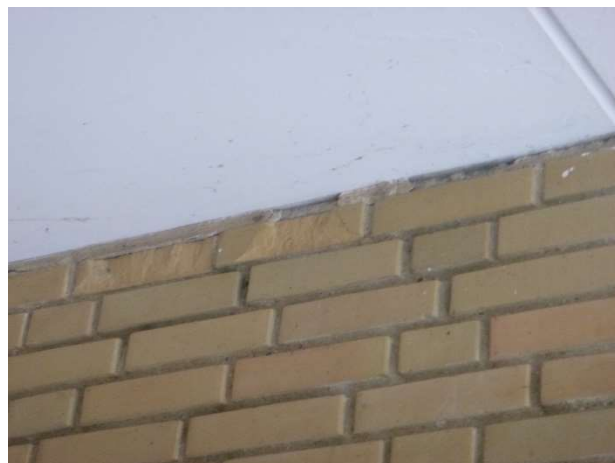
Foto 16. Mursten flækker langs undersiden af dækket. (Punkt 1)

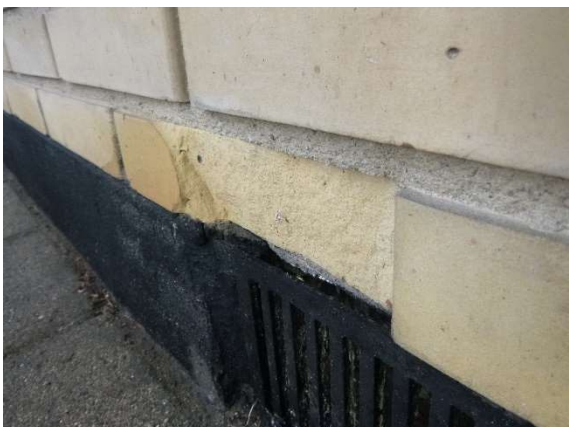
Foto 17. Afskalninger er mest kosmetiske og må kategoriseres som saltskader på grund af anvendelse af salt til glatførebekæmpelse. (Punkt 2)

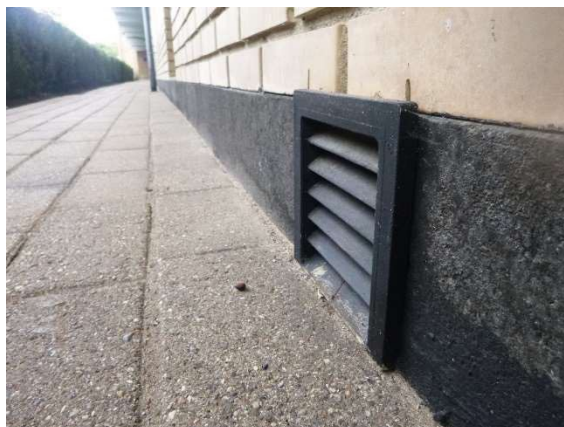
<p>3 Riste er meget tæt på terræn.</p> <p>Foto 18</p>	<p>Overfladevand kan ved regnvejrløbe ind i kælderen.</p>	<p>Afskærmes med afskårne stykker af halve rør limet ind mod facaden.</p>

Foto 18. Riste til udluftning af kælder er meget tæt på terræn. Ved skybrud eller i snevejr kan der trænge vand ind i kælderen. (Punkt 3)

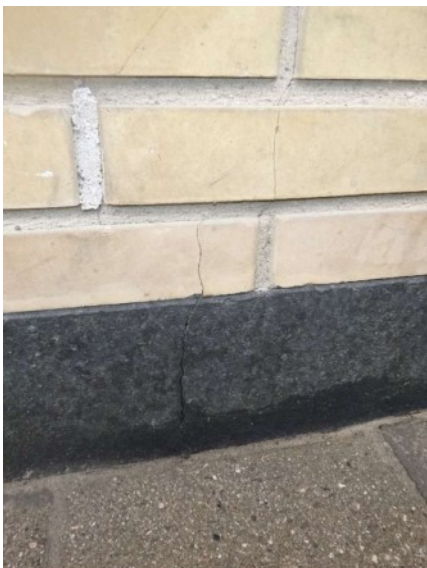
Foto 19. Lodret revne tæt på terræn. Er uden betydning. (Punkt 4)

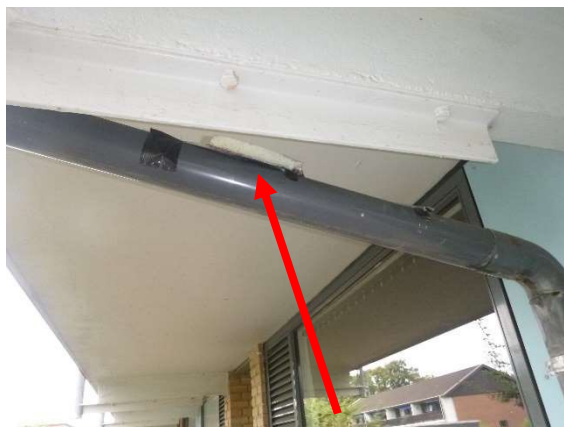
<p>4 Lodret revne tæt på terræn.</p> <p>Foto 19</p>	<p>Uden betydning</p>	
<p>5 Revne i overside af nedløbsrør. Foto 20</p>	<p>Der er sat tape på oversiden i forsøg på at tætn revnen.</p>	<p>Rør udskiftes</p>

Foto 20. Revne i overside af nedløbsrør. (Punkt 5)

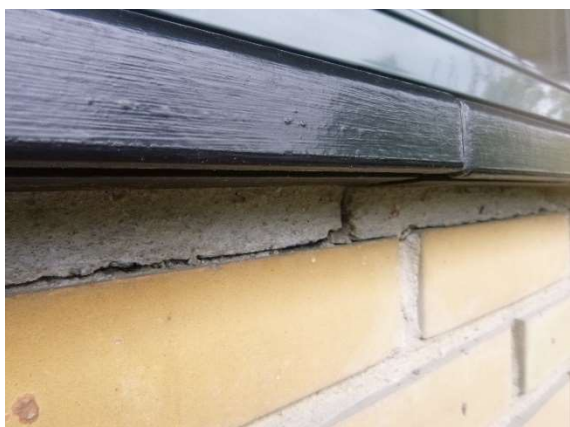
Nr. Observation	Årsag/Bemærkning	Anbefaling
<p>6 Der er generelt vandret revner under alle vinduers sålbænke.</p> <p>Foto 21</p>	<p>Sålbænkene af betonmateriale udvider sig og trækker sammen med skiftende temperatur. Da sålbænkene støder mod murværk i begge ender, løfter de sig når de udvides på varme dage.</p>	<p>Mørtelfugen under sålbænkene kradses ud og erstattes med sort silikonefuge. Øvrige revnede murværksfuger udkradses og omfuges med mørtel.</p> <p>Udføres sammen med punkt 7.</p>
<p>7 Ved enden af sålbænkene er mørtelfugerne knuste.</p> <p>Foto 22</p>	<p>Sålbænkene af betonmateriale udvider sig og trækker sammen med skiftende temperatur. Da sålbænkene støder mod murværk i begge ender, løfter de sig når de udvides på varme dage.</p>	<p>Mørtelfuger for de yderste ender af sålbænkene udkradses, så enderne får plads til at udvide sig. Der ilægges rund fugebagstop og fuges med sort silikone.</p> <p>Udføres sammen med punkt 6.</p>

Foto 21. Der er generelt vandret revner under alle vinduers sålbænke. Temperaturbevægelser og manglende mulighed for at udvide sig, så sålbænkene løfter. (Punkt 0)

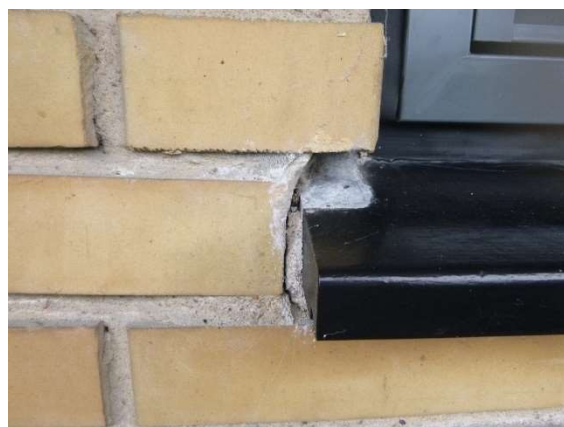
Foto 22. Ved enden af sålbænkene er mørtelfugerne knuste. (Punkt 7)

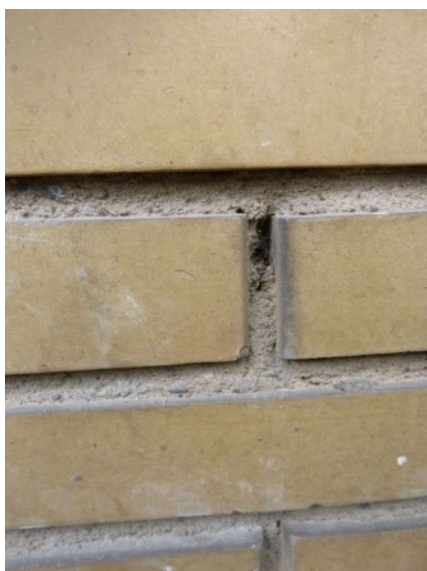
<p>8 Der er en del studsfiger (de lodrette fuger mellem murstenene), som ikke er fyldte.</p> <p>Foto 23</p>	<p>Regnvand kan sive ind i murværket og gør muren og evt. hulmursisolering våd.</p> <p>Fugtig mur og isolering kan medføre kolde indvendige vægge og mug på indersiden.</p>	<p>Utætte fuger kradses ud og efterfuges.</p>
<p>9 Maling på sokkel skaller af.</p> <p>Foto 24</p>	<p>Skyldes sandsynligvis saltskader, fordi der er anvendt salt til glatførebekæmpelse. Se også punkt 2.</p>	<p>Sokler kan males igen ved lejlighed.</p> <p>Saltene i muren forsvinder ikke igen og skader kan opstå igen efter maling.</p>
<p>10 Der er fugtgennemtrængning på undersiden af altangangselement.</p> <p>Foto 25 og Foto 26</p>	<p>Sandsynligvis forårsaget af tøsalt, som er meget skadelig for beton.</p> <p>Saltskader på beton kan blive temmelig omfattende og dyre at reparere.</p>	<p>Der må IKKE anvendes salt til glatførebekæmpelse på beton.</p> <p>Der kan anvendes urea eller blot grus.</p> <p>Holdes under observation de næste par år for at registrere evt. udvikling.</p>

Foto 23. Der er en del studsfiger (de lodrette fuger mellem murstenene), som ikke er fyldte. Der er utæt for regnvand. (Punkt 8)

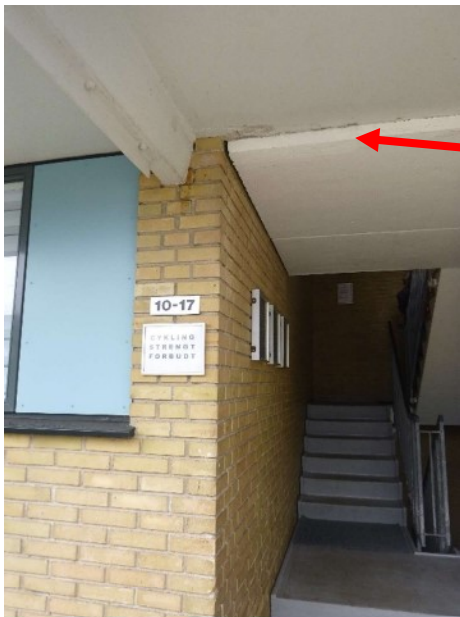
Foto 25. Der er fugtgennemtrængning på undersiden af altangangselement.(Punkt 10)

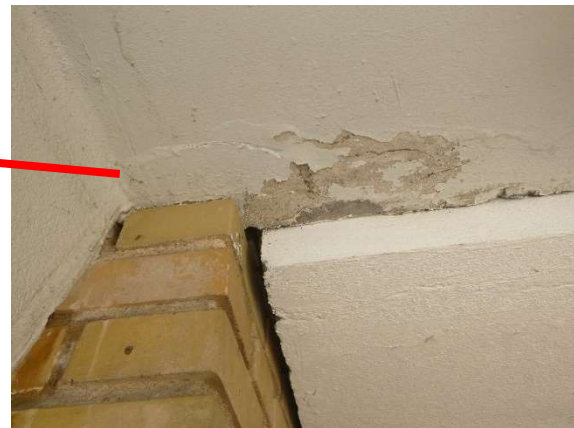
Foto 26. Der er fugtgennemtrængning på undersiden af altangangselement.(Punkt 10)

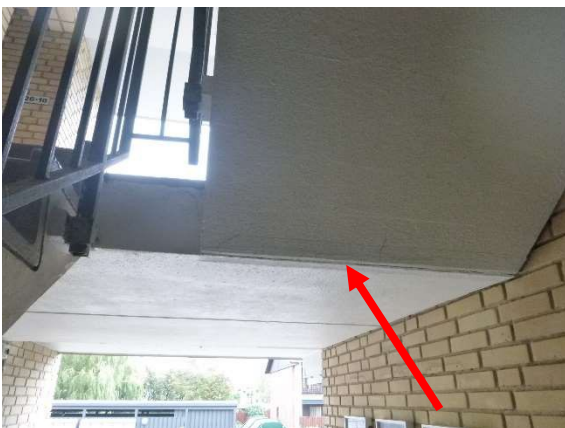
<p>11 Trappeløb revner på undersiden ved overgang til altangangselementet.</p> <p>Foto 27</p>	<p>Temperatur bevægelser mellem elementerne får samlingen til at revne, fordi den er fuget med hård mørtel.</p>	<p>Holdes under observation.</p> <p>Om fornødent kan fugen udkradses og erstattes med silikonefuge.</p>
<p>12 Murværket er skubbet ud i en bule i niveau med dækket for 1.sal.</p> <p>Foto 28</p>	<p>Årsagen er uklar. Der er noget bag ved murstenene, som trykker ud.</p>	<p>Skal undersøges nærmere ved at udtage 5-6 mursten på stedet og se, hvad det sker inde bagved.</p>

Foto 27. Trappeløb revner på undersiden ved overgang til altangangselementet. (Punkt 11)

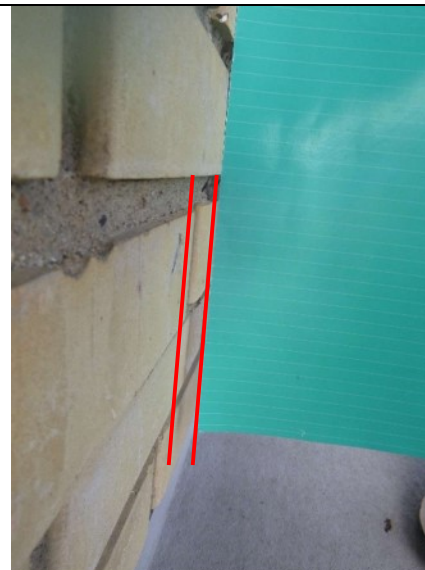
Foto 28. Mursten er skubbet ud i niveau med dækket for 1. sal. (Punkt 12)

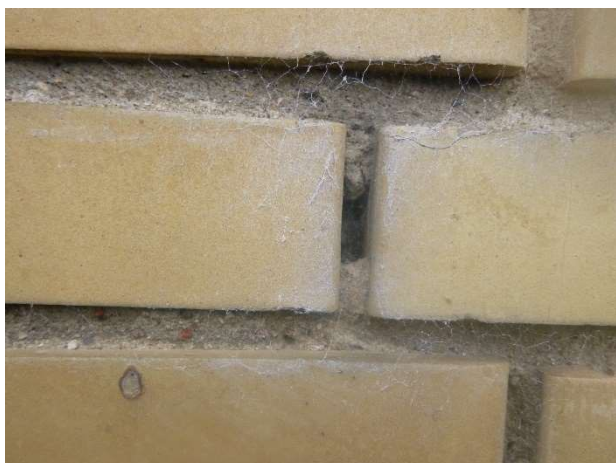
(Punkt 13)

Nr. Observation	Årsag/Bemærkning	Anbefaling
<p>13 Hele gavlen: Der er mange studsfuger (de lodrette fuger mellem murstenene), som ikke er fyldte.</p> <p>Foto 29</p>	<p>Regnvand kan sive ind i murværket og gør muren og evt. hulmursisolering våd.</p> <p>Fugtig mur og isolering kan medføre kolde indvendige vægge og mug på indersiden.</p> <p>Ved besigtigelse og fugtmåling i lejligheden i stueetagen blev der ikke konstateret skader eller tegn på skader på væggene indvendigt.</p>	<p>Alt murværk på gavlene gennemgås. Utætte fuger kradses ud og efterfyldes.</p>
<p>14 Sockelpudsens har saltskader ved kælderdoor</p> <p>Foto 30</p>	<p>Glatførebekæmpelse med tørsalte.</p> <p>Salt er meget skadeligt for puds, beton og mursten mv.</p>	<p>Der bør ikke bruges tørsalt, men der kan anvendes urea eller grus til glatførebekæmpelse.</p> <p>Pudsen bankes af og erstattes med ny puds.</p> <p>Saltene, der er suget ind i muren, kan ikke fjernes. Løbende vedligeholdelse må påregnes.</p>

Foto 29. Hele gavlen: Der er mange studsfuger (de lodrette fuger mellem murstenene), som ikke er fyldte.

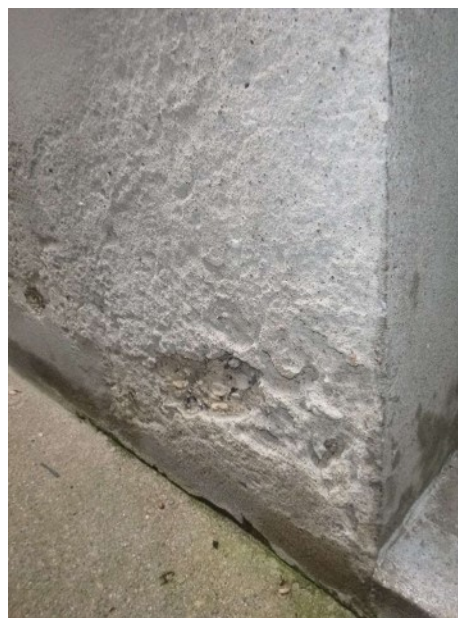
(Punkt 14)

Foto 30. Sockelpudsen har saltskader ved kælderdoor.

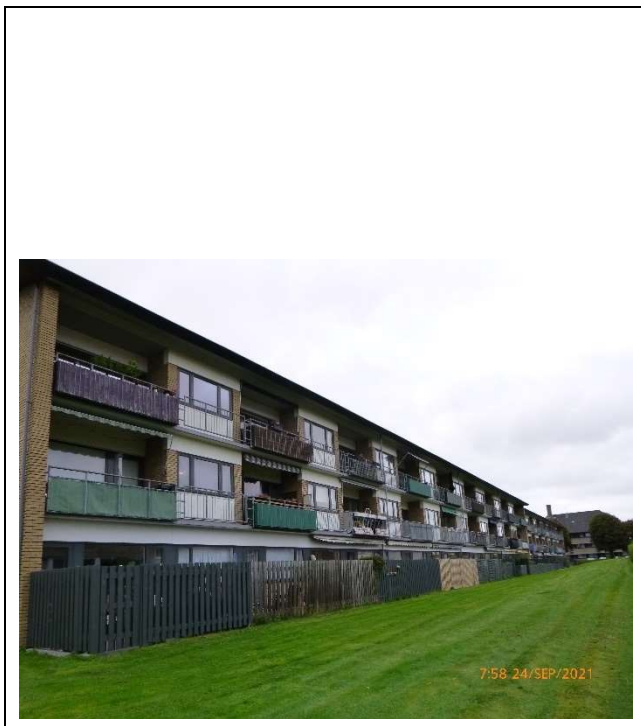
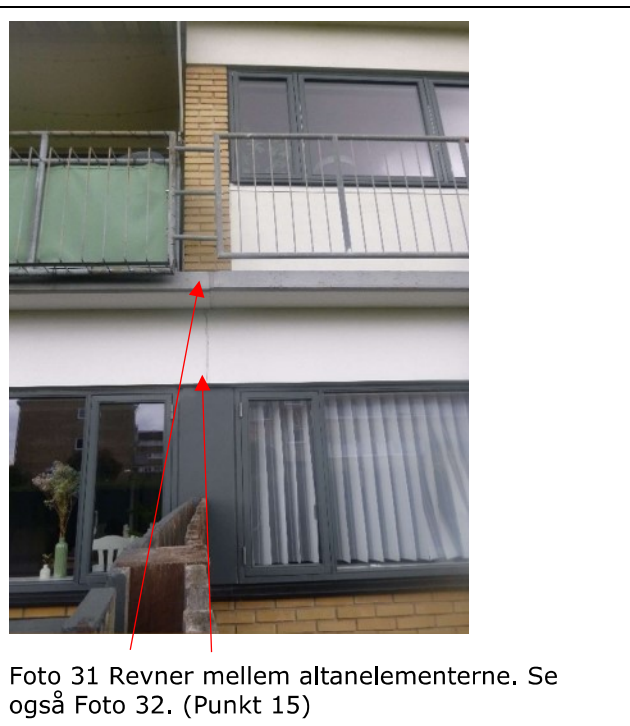
Nr. Observation	Årsag/Bemærkning	Anbefaling
<p>15 Der er generelt lodrette revner omkring fugerne mellem alle altan-elementerne. Nogle steder er det dækkende betonlag på armeringen revnet fra.</p> <p>Foto 31 og Foto 32</p>	<p>Der er adgang for fugt ind i betonelementet.</p> <p>Med tiden kan armeringen begynde at ruste.</p>	<p>Alle samlinger skæres op og der udføres nye elastiske fuger.</p> <p>Revner i altanelementerne tættes.</p>
<p>16 Der er lodrette revner i partierne over vinduerne.</p> <p>Foto 33</p>	<p>Det skønnes at det er svindrevner i pudsen, som primært er kosmetisk betydning.</p>	<p>Holdes under observation årligt, for at tjekke om der sker udvikling.</p>
<p>17 Altandækket har vandrette revner ind fra enden.</p> <p>Foto 34</p>	<p>Der er adgang for fugt ind i betonelementet.</p>	<p>Revner skal ophugges og kontrolleres for skader på armering.</p> <p>Repareres og forsegles.</p>
<p>18 Vandret fuger er åben.</p> <p>Foto 35</p>	<p>Der kommer muligvis vand igennem.</p>	<p>Samlingen skæres op. Evt. revner tættes, og der etableres nye elastiske fuger.</p>

Foto 31 Revner mellem altanelementerne. Se også Foto 32. (Punkt 15)

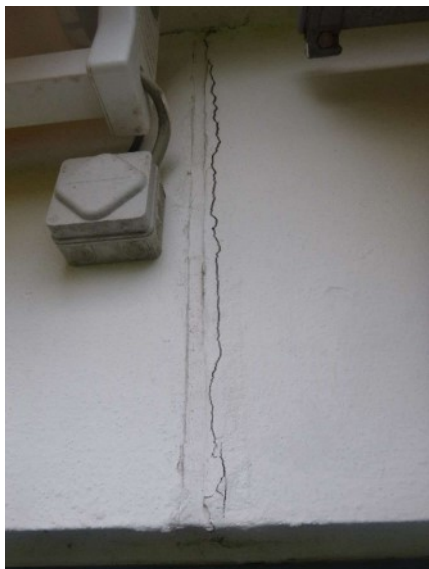
(Punkt 15)

Foto 32. Der er generelt lodrette revner omkring fugerne mellem alle altan-elementerne. Nogle steder er det dækkende betonlag på armeringen revnet fra.

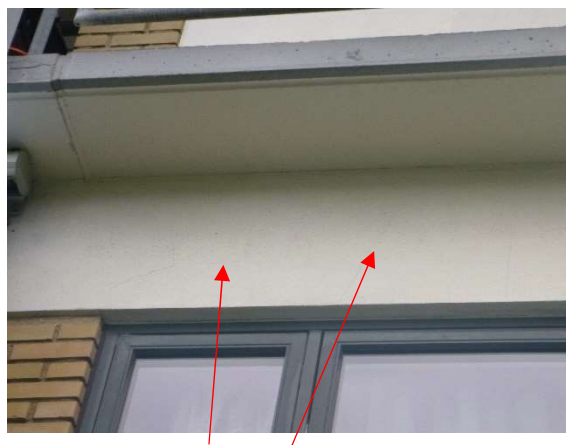
(Punkt 16)

Foto 33. Der er lodrette revner i partierne over vinduerne.

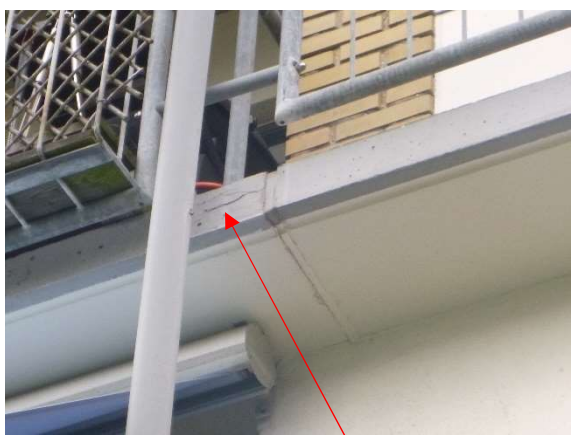
(Punkt 17)

Foto 34. Altandækket har vandrette revner ind fra enden.

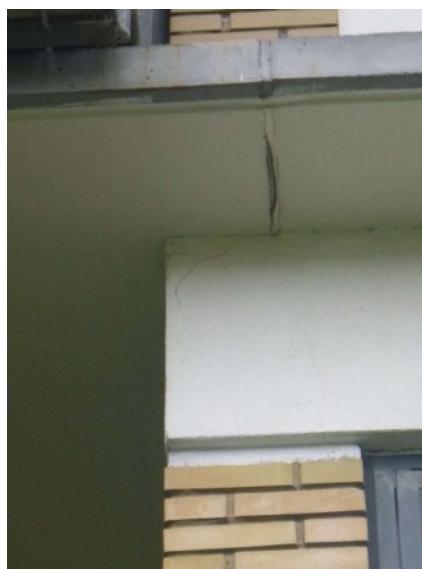
(Punkt 18)

Foto 35. Vandret fuger er åben.

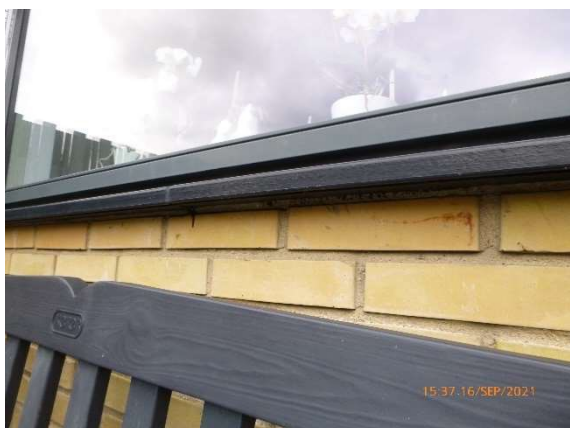
(Punkt 19)

<p>19 Der er generelt vandrette revner under alle vinduers sålbænke.</p> <p>Foto 36</p>	<p>Samme årsag som beskrevet for punkt 6 og 7: Temperaturbevægelser i sålbænken, som ikke kan udvide sig.</p>	<p>Repareres som beskrevet for punkt 6 og 7.</p>
<p>20 Muren under vinduet er revnet.</p> <p>Foto 37</p>	<p>Årsag ikke afklaret. Muligvis blot almindelig vejrbelastning.</p>	<p>Malerrepareres.</p>
<p>21 Ventilationsåbninger til kælder ligger sandsynligvis under terrassen.</p> <p>Foto 38</p>	<p>Ventilationen til kælder bliver begrænset.</p>	<p>Hvis der er en ventilationsåbning under terrassen, bør det laves en åbning ned til den, så udluftningen af kælderen kan sikres.</p>
<p>22 Udhænget er fugtskadedt og partielt rådden. Tidligere reparationer med metalnet for at holde fugle ude fra loftet.</p> <p>Foto 39</p>	<p>Tagrenderne er eftersat og huller er repareret i forbindelse med rensning efteråret 2021 efter denne tilstandsregistrering.</p>	<p>I forbindelse med den årlige rensning af tagrender bliver der eftersat for skader på tagrender og tagplader og mindre reparationer foretages.</p> <p>Det skønnes at træværket med denne løbende vedligeholdelse kan holde indtil tagbelægningen skal udskiftes om nogle år.</p>

Foto 36. Der er generelt vandrette revner under alle vinduers sålbænke.

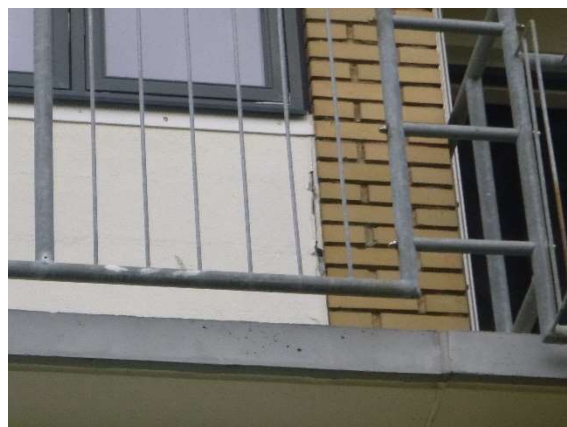
(Punkt 20)

Foto 37. Muren under vinduet er revnet.

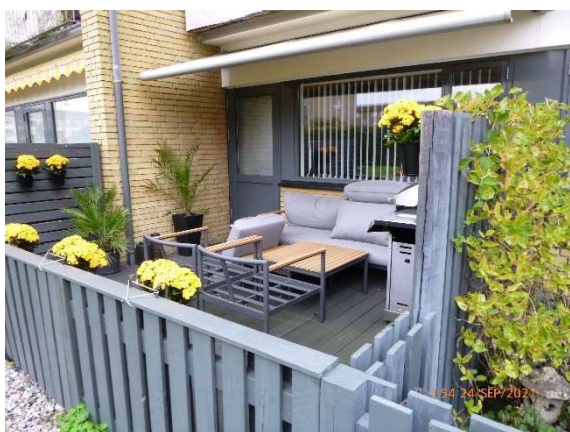
Foto 38. Ventilationsåbninger til kælder ligger sandsynligvis under terrassen. (Punkt 21)

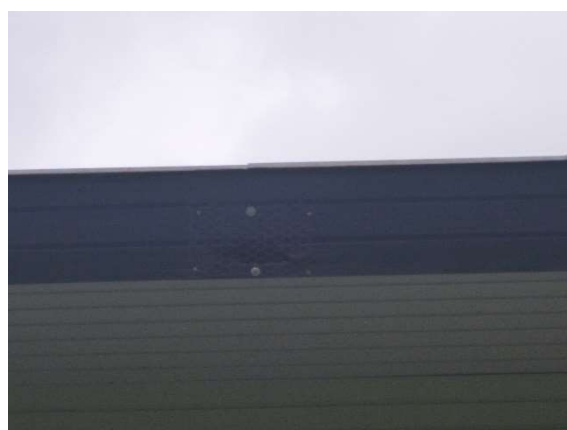
Foto 39. Udhænget er fugtskadet og partielt rådden. Tidligere reparationer med metalnet for at holde fugle ude fra loftet. (Punkt 22)

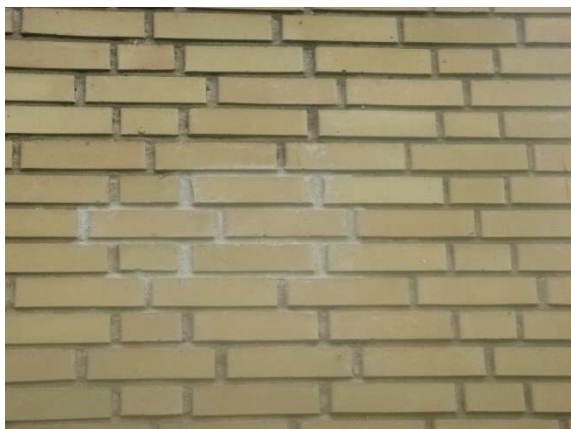
Nr. Observation	Årsag/Bemærkning	Anbefaling
24 Hele gavlen: Der er mange studsfuger (de lodrette fuger mellem murstenene), som ikke er fyldte. Foto 41	Regnvand kan sive ind i murværket og gør muren og evt. hulmursisolering våd. Fugtig mur og isolering kan medføre kolde indvendige vægge og mug på indersiden. Ved besigtigelse og fugtmåling i lejligheden på 1. sal blev der konstateret kolde overflader på ydervæggene, som medfører kondensfugt og skimmel. Fugtmåling viste ikke tegn på våde ydervægge. Gavlens isoleringsgrad er så ringe, at det ikke er muligt at holde kondensfugt og skimmel væk, især om vinteren.	Alt murværk på gavlene gennemgås. Utætte fuger kradses ud og efterfyldes. Det overvejes at isolere gavlen.
25 Vindskeder er møre af råd. Foto 42	De kan med tiden falde ned.	Det skønnes at ikke at træværket kan holde indtil tagbelægningen skal udskiftes om nogle år. Foreløbig holdes det under observation for brædder, der evt. viser tegn på at løsnes.

Foto 41. Hele gavlen: Der er mange studsfuger (de lodrette fuger mellem murstenene), som ikke er fyldte. (Punkt 24)

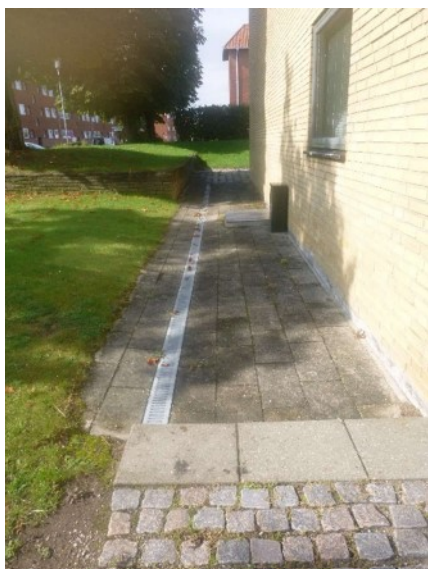
26 Terrænet hælder den forkerte vej, og der er et trin. Foto 43 og Foto 44	Terrænet bør falde væk fra bygningen. Der bør ikke forekomme vandpytter i gangarealerne.	Det foreslås at sænke terrænet fra lågen og hen mod gavlen hvor der er afløbsrende og lade det stige ud mod vejen.

Foto 43. Terrænet hælder den forkerte vej, og der er et trin. (Punkt 26)

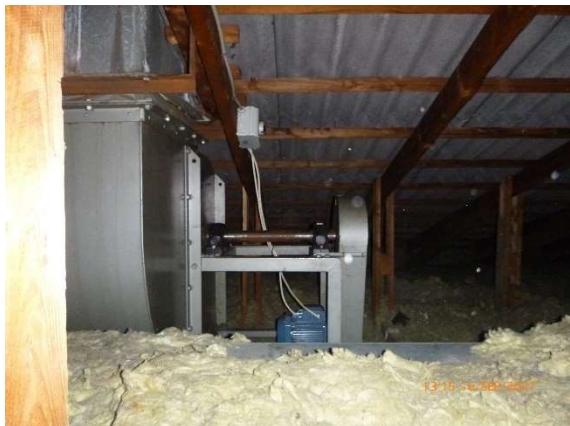
(Punkt 27)

Foto 45. Ventilationsanlæg "piber".

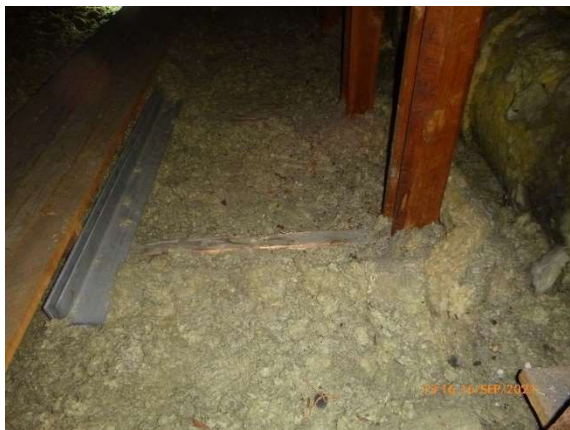
(Punkt 29)

Foto 47. Der er trampet i isoleringen de steder, hvor der skal være adgang.

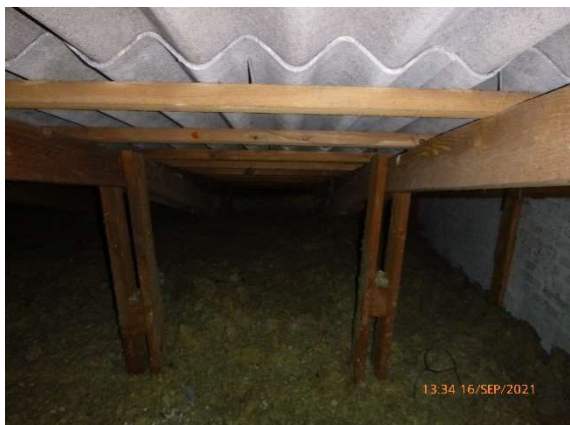
(Punkt 33)

Foto 49. Der er et mindre antal tagplader, som er begyndende utætte.

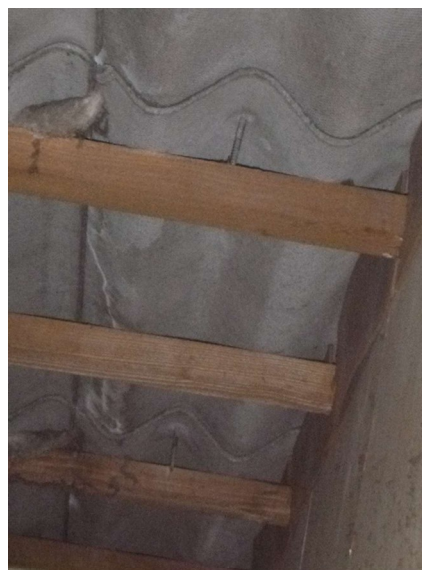
(Punkt 33)

33 Der er et mindre antal tagplader, som er revnede. Foto 50	Almindelig ælde. Tagpladerne kan stadig holdes tætte i nogle år ved årlig gennemgang og reparation.	De pågældende steder blev omhyggeligt registreret i særskilt skema. Pladerne eftergås og tættes med tagtætningsfuge indefra.
34 Der er nogle få tagplader, hvor skruerne skal efterspændes.		De skal efterspændes.
35 Der er nogle få skruehuller, som er utætte.		De skal tættes med bitumenmasse indefra.

Foto 50. Der er et mindre antal tagplader, som er revnede.

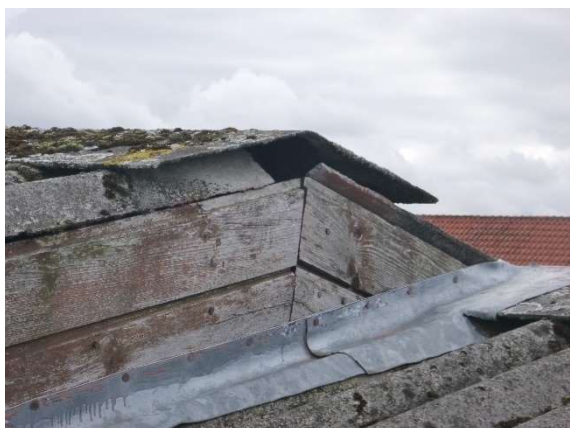
Nr. Observation	Årsag/Bemærkning	Anbefaling
36 Der er en del rygningssplader, som er revnede ved bygningspringet. Hul hvor fugle flyver ind. Foto 51	Det er også observeret fra liften i forbindelse med rensningen af tagrender.	De er blevet udskiftet og hullerne er lukket fra liften i forbindelse med den årlige tagrenderensning.
37 Inddækning om ovenlys skal tætnes. Foto 52		Der fuges med Tagtætningsfuge indefra og udefra fra tagvinduet.
38 Der er enkelte tagplader, som er så revnede, at de bør udskiftes i området omkring skorstenen.		Tagpladerne skal udskiftes. Kan udføres fra lift

Foto 51. Der er en del rygningsplader, som er revnede ved bygningsspringet. Hul hvor fugle flyver ind. (Punkt 37)

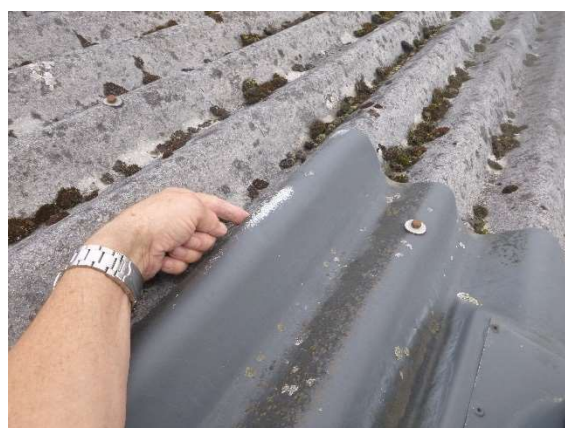
(Punkt 37)

Foto 52. Inddækning om ovenlys skal tætnes.

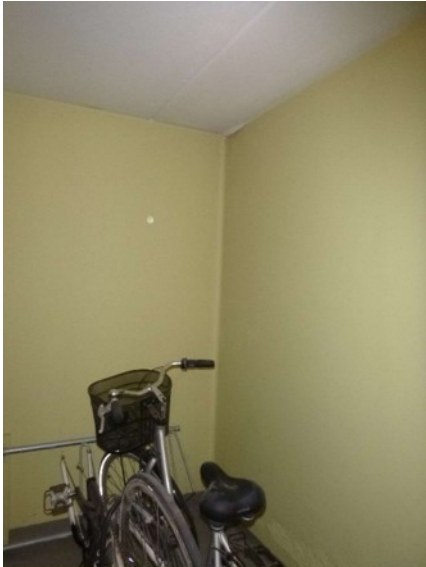
Foto 53. Fugtplet ved loftet på gavlvæg i (Punkt 40)

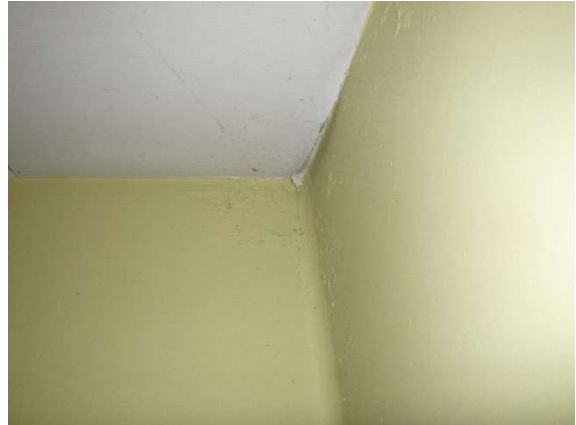
Foto 54. Fugtplet ved loftet på gavlvæg i (Punkt 40)

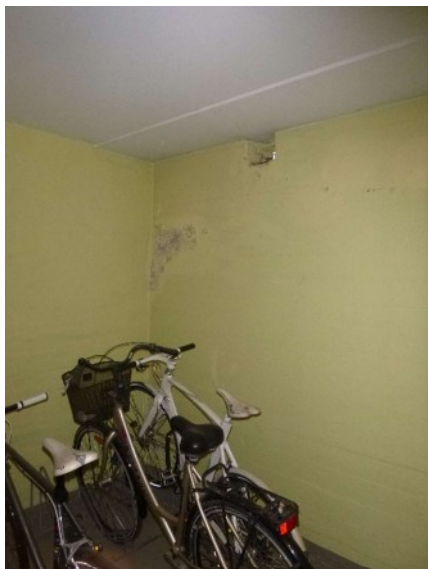
Foto 55. Der løber vand ind ad ventilationsristen. Der ses pletter på væggen. (Punkt 42)

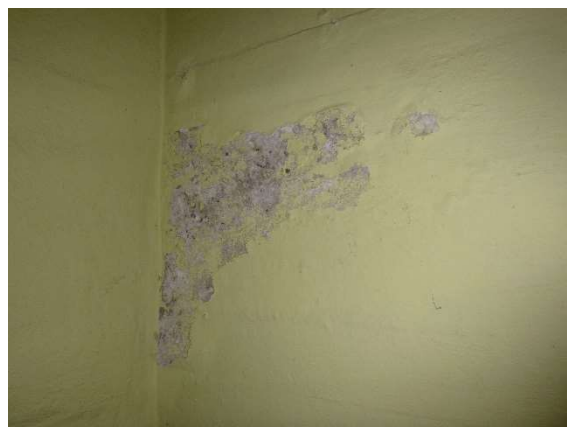
Foto 56. Der løber vand ind ad ventilationsristen. Der ses pletter på væggen. (Punkt 42)

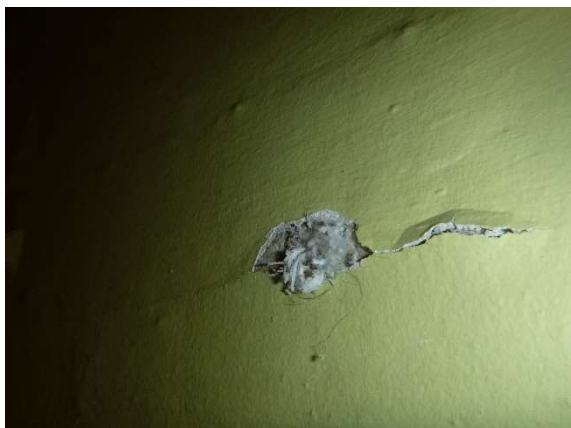
Foto 57. Der er generelt en ophobning af salte i ydervæggen mod altangangen. (Punkt 43)

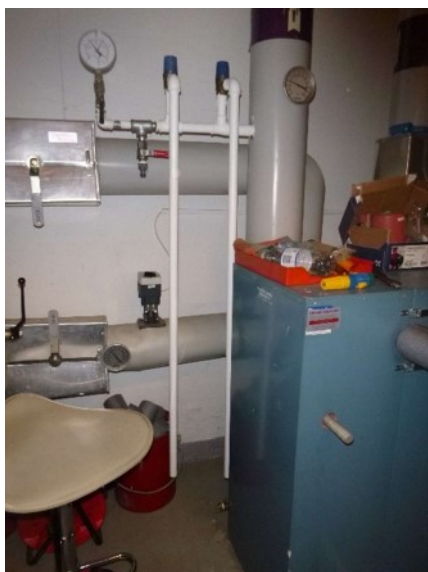
Foto 59. Overtryksventiler er ikke ført til gulv afløb. (Punkt 45)

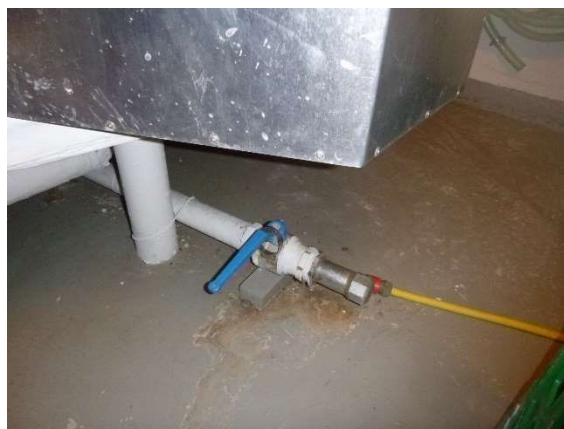
Foto 60. Afløb fra beholdertømning er ikke ført til gulv afløb. (Punkt 46)

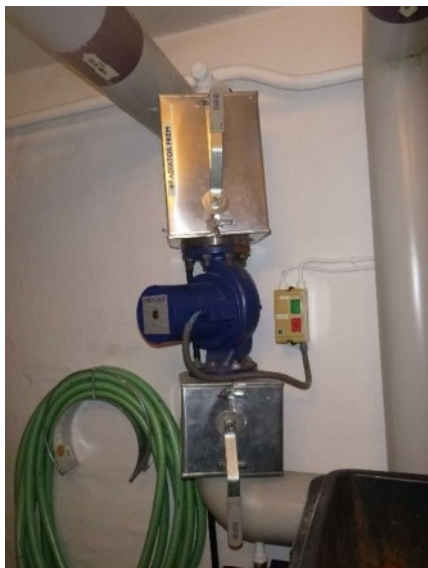
Foto 61. Pumper kører muligvis ikke energiøkonomisk. (Punkt 47)

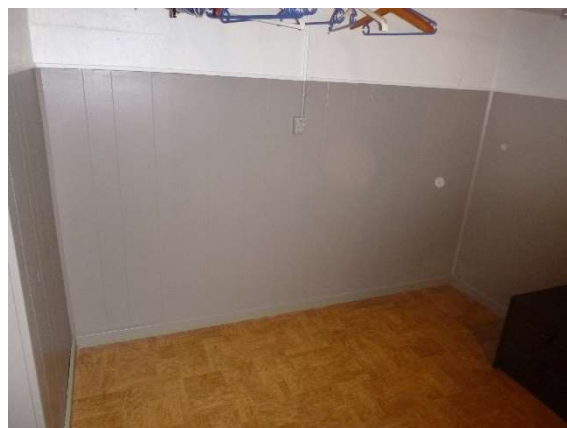
48 I fællesrummet er der træpaneler på væggene. Foto 62	Dette kan føre til ophobning af fugt med efterfølgende angreb af råd og skimmel	Træpanelerne bør fjernes.

Foto 62. I fællesrummet er der træpaneler på væggene. (Punkt 48)

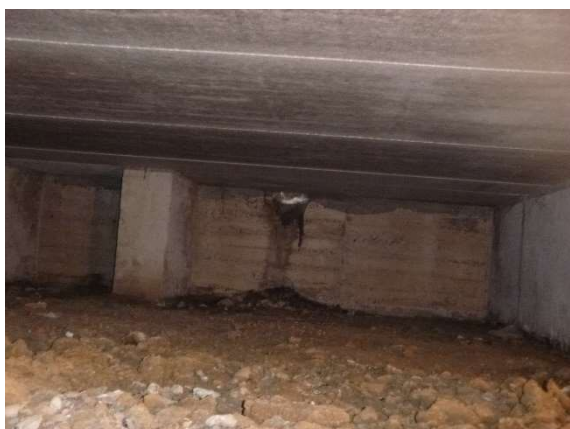
Foto 63. I området mellem 14 og 15 ses utætheder fra badeværelse i stueetagen. (Punkt 51).

Der kommer vand ind af ventilationshullerne.

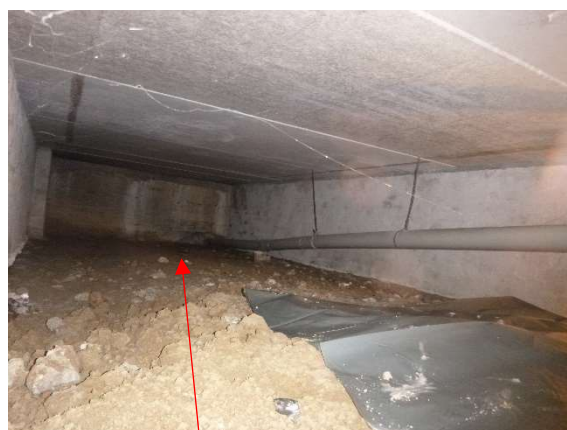
52 I området mellem 15 og 16 mangler der opstropning af kloakrøret. Foto 64	Røret kan bryde, eller der kan opstå lunke på røret så spildevandet ikke afløber tilstrækkeligt hurtigt eller stopper til.	Røret skal opstropes.
53 Systemet med en rullevojn er unikt. Der bør dog være 2 vogne og forsynet med træksnor. Foto 65	Der bør være mulighed for at en person kan komme en anden person til hurtig redning, dvs. der skal være en ekstra rullevojn parkeret ved adgangslemmen. Ved f.eks. et ildebefindende vil den anden person kunne reagere og hjælpe.	Der bør skaffes en ekstra vogn. Der bør desuden være monteret liner i vognene, så en person med ildebefindende kan trækkes ud.
54 Lem til krybekælder mangler greb på indersiden.	Man kan ved et uheld blive lukket inde i krybekælderen.	Der skal monteres et gennemgående greb på lemnen.

Foto 64. I området mellem 15 og 16 mangler der opstropning af kloakrøret. (Punkt 52)

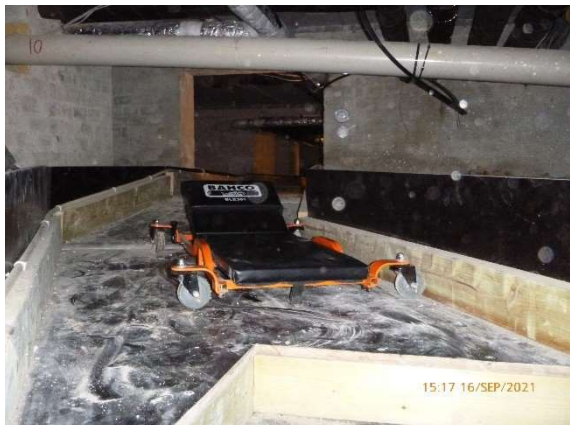
Foto 65. Systemet med en rullevogn er unikt. Der bør dog være 2 vogne og forsynet med træksnor. (Punkt 53)
