Ejerforeningen Glostruphøj III
Vestergårdsvej 23
2600 Glostrup

Tilstandsrapport

Oktober 2021

Bilag til vedligeholdelsesplan 2022-2032

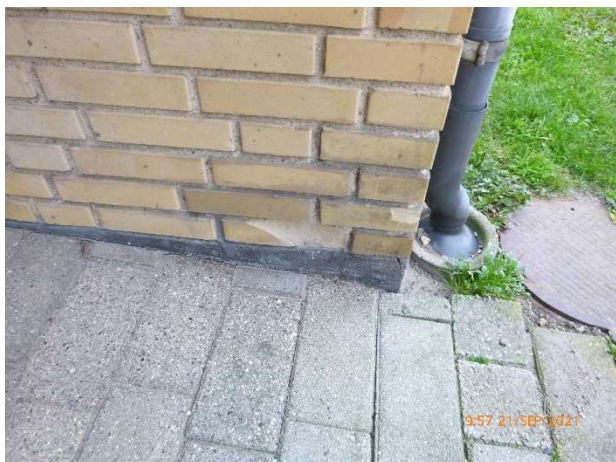
| Nr. Observation | Årsag/Bemærkning | Anbefaling |
|--|---|---|
| <p>1 Afskalning af murværk lige over sokkel.</p> <p>Foto 1</p> | <p>Salt skader murværk.</p> <p>Tøsaltning af gangarealer og trapper suges op i murværket. Med tiden vil saltkrystallerne trykke skaller af murværket af og forvitre fugerne.</p> | <p>Der bør ikke bruges almindelig salt eller vejsalt. Urea kan anvendes, eller blot grus til glatførebekæmpelse.</p> <p>Defekte mursten kan hugges ud og erstattes med nye sten.</p> |

Foto 1. Afskalning af murværk lige over sokkel. (Punkt 1)

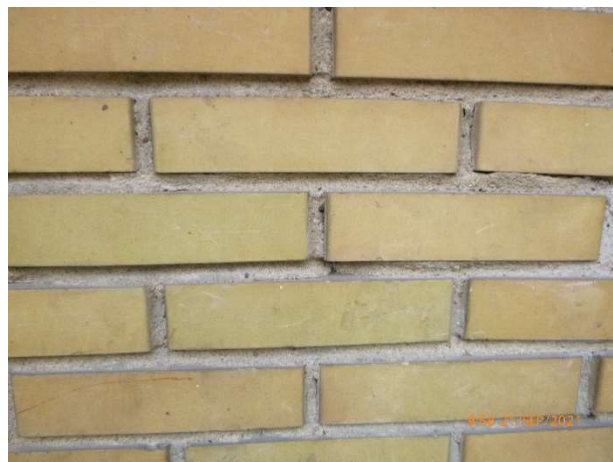
| Nr. Observation | Årsag/Bemærkning | Anbefaling |
|--|---|---|
| <p>2 Hele gavlen: Der er mange studsfuger (de lodrette fuger mellem murstenene), som ikke er fyldte.</p> <p>Foto 2</p> | <p>Regnvand kan sive ind i murværket og gør muren og evt. hulmursisolering våd.</p> <p>Fugtig mur og isolering kan medføre kolde indvendige vægge og mug på indersiden.</p> <p>Ved besigtigelse og fugtmåling i lejligheden i stueetagen blev der ikke konstateret skader eller tegn på skader på væggene indvendigt.</p> | <p>Alt murværk på gavlene gennemgås. Utætte fuger kradses ud og efterfyldes.</p> |

Foto 2. Hele gavlen: Der er mange studsfuger (de lodrette fuger mellem murstenene), som ikke er fyldte. (Punkt 2)

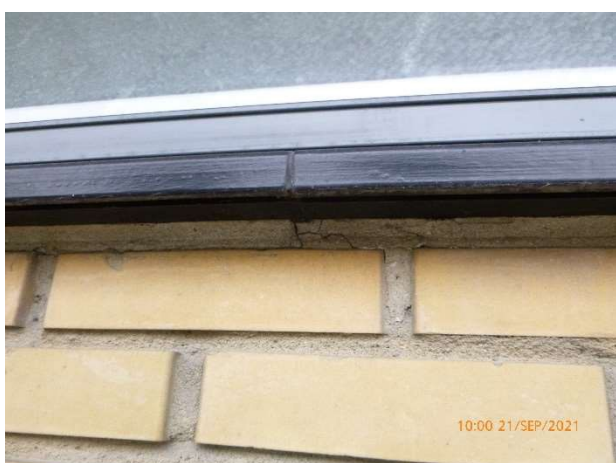
| Nr. Observation | Årsag/Bemærkning | Anbefaling |
|--|---|---|
| <p>3 Der er generelt vandret revner under alle vinduers sålbænke.</p> <p>Foto 3</p> | <p>Sålbænkene af betonmateriale udvider sig og trækker sammen med skiftende temperatur. Da sålbænkene støder mod murværk i begge ender, løfter de sig når de udvides på varme dage.</p> | <p>Mørtelfugen under sålbænkene kradses ud og erstattes med sort silikonefuge. Øvrige revnede murværksfuger udkradses og omfuges med mørtel.</p> <p>Udføres sammen med punkt 4</p> |

Foto 3. Der er generelt vandret revner under alle vinduers sølbænke. (Punkt 3)

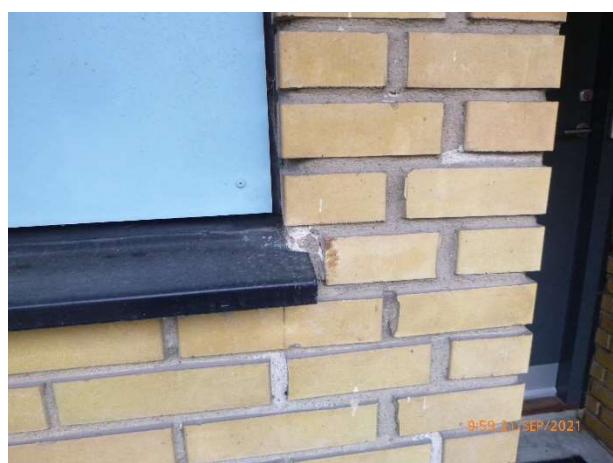
| Nr. Observation | Årsag/Bemærkning | Anbefaling |
|--|---|---|
| <p>4 Ved enden af sålbænkene er mørtelfugerne knuste.</p> <p>Foto 4</p> | <p>Temperaturbevægelser i sålbænken skaber bevægelser ved sålbænkenes ender. Mørtelfuger kan ikke tåle disse bevægelser.</p> | <p>Mørtelfuger for de yderste ender af sålbænkene udkradses, så enderne får plads til at udvide sig. Der ilægges rund fugebagstop og fuges med sort silikone.</p> <p>Udføres sammen med punkt 3.</p> |

Foto 4. Ved enden af sølbænkene er mørtelfugerne knuste. (Punkt 4)

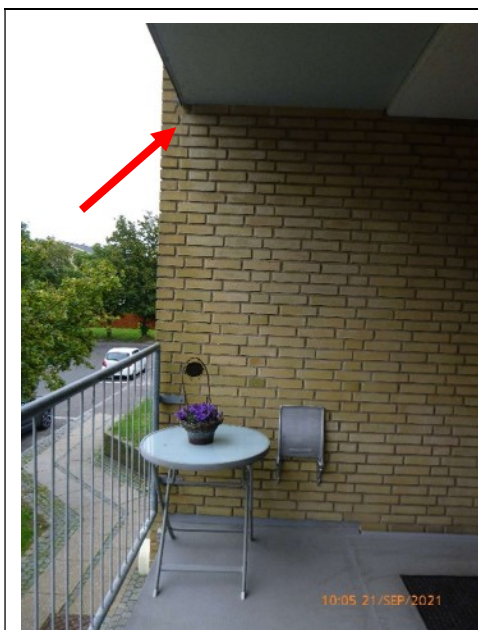
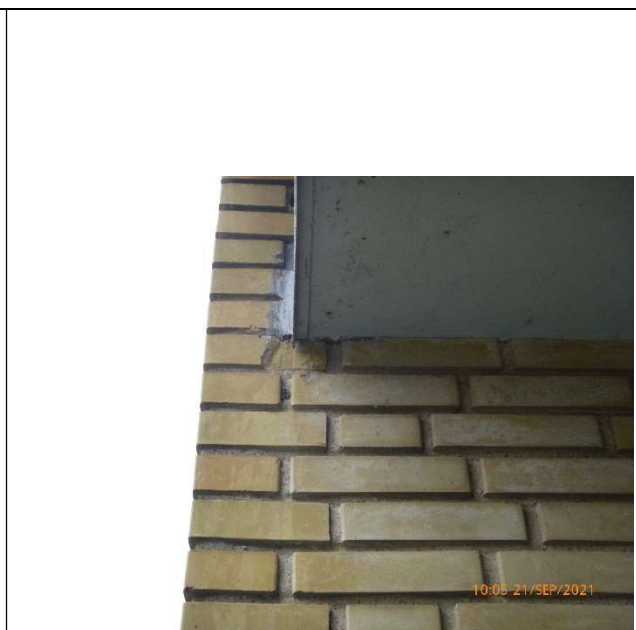
| Nr. Observation | Årsag/Bemærkning | Anbefaling |
|--|---|---|
| <p>5 Murværket revner og afskaller omkring altangangselementerne.</p> <p>Foto 5 og Foto 6</p> | <p>Det skyldes den uheldige konstruktion, hvormed beton og mursten er bygget sammen.</p> <p>De lange sammenhængende altgangs elementer af beton udvider sig i varmen og trækker sig sammen i kulden.</p> <p>Men murværk bevæger sig ikke lige så meget.</p> <p>Derfor rives murstenene i stykker af betonens større bevægelser.</p> | <p>Visse steder er der behov for reparationer snarest muligt. Uden reparationer kan der på sigt opstå fare for nedstyrtning.</p> <p>Det bør årligt holdes under observation og registreres hvordan skades udviklingen foregår, så der rettidigt kan foretages reparationer.</p> <p>Årsagen kan ikke fjernes, fordi det er en konsekvens af den oprindelige byggemetode, hvor beton og mursten er bygget sammen.</p> |

Foto 5. Murværket revner og afskaller omkring altangangselementerne. (Punkt 5)

Foto 6. Murværket revner og afskaller omkring altangangselementerne. (Punkt 5)

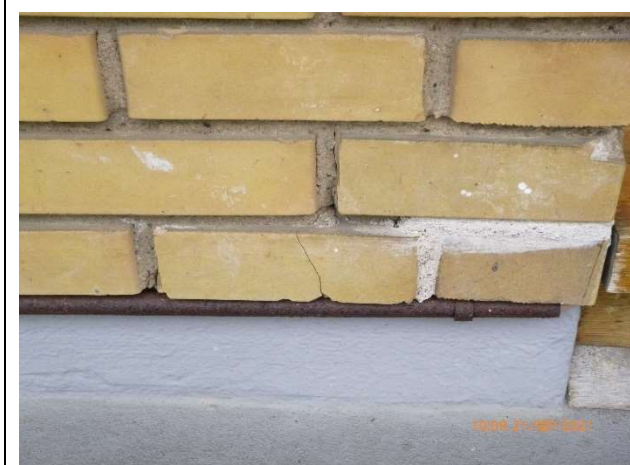
| Nr. Observation | Årsag/Bemærkning | Anbefaling |
|--|---|--|
| 6 Lodret revne i mursten ved altangangelement Foto 7 | Indtil videre ikke kritisk. | Holdes under årlig observation. |

Foto 7. Lodret revne i mursten ved altangangselement. (Punkt 6)

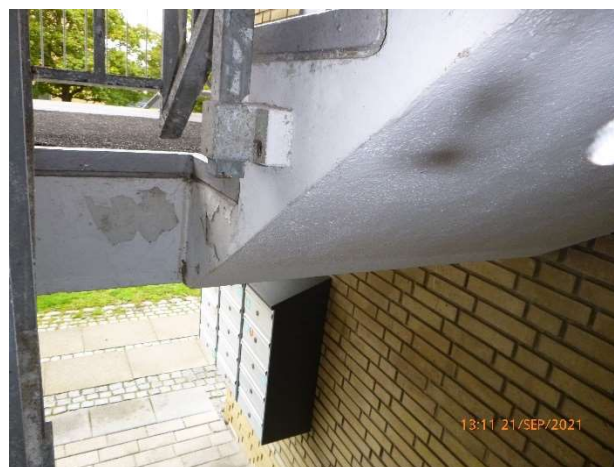
| Nr. Observation | Årsag/Bemærkning | Anbefaling |
|--|---|--|
| 7 Trappevanger trænger til maling Foto 8 | Kosmetiks forhold | Repareres når det ønskes. |

Foto 8. Trappevanger trænger til maling. (Punkt 7)

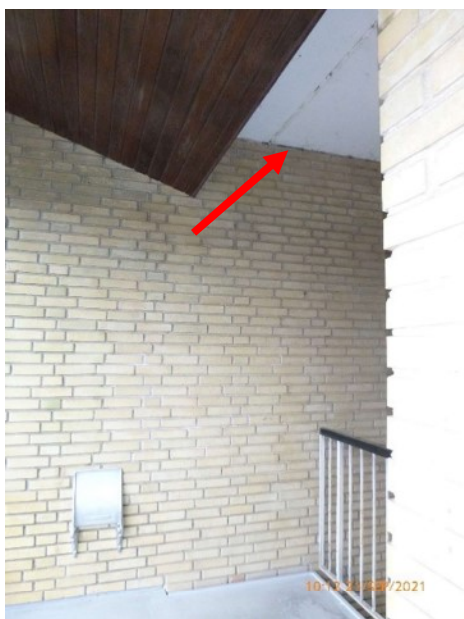
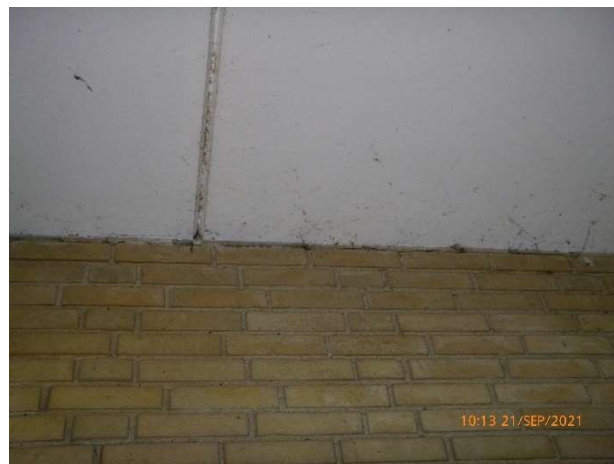
| Nr. Observation | Årsag/Bemærkning | Anbefaling |
|--|---|--|
| 8 Revne langs gavlmur ved undersiden af dæk over 2. sal Foto 9 | Det er et resultat af byggemetoden, hvor beton og murværk er bygget sammen uden mulighed for at materialerne kan bevæge sig uafhængigt. | Repareres når det ønskes. Fugen udkrædres i 15mm tykkelse og med sliptape lægges elastisk fuge i farve som mørtelfugerne. |

Foto 9. Revne langs gavlmur ved undersiden af dæk over 2. sal. (Punkt 8)

Foto 10. Revne langs gavlmur ved undersiden af dæk over 2. sal. (Punkt 8)

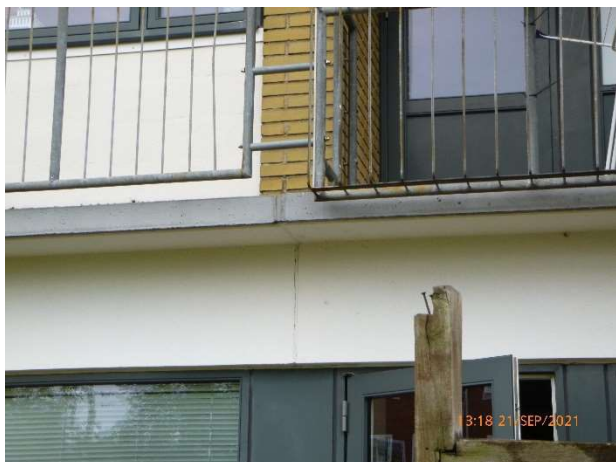
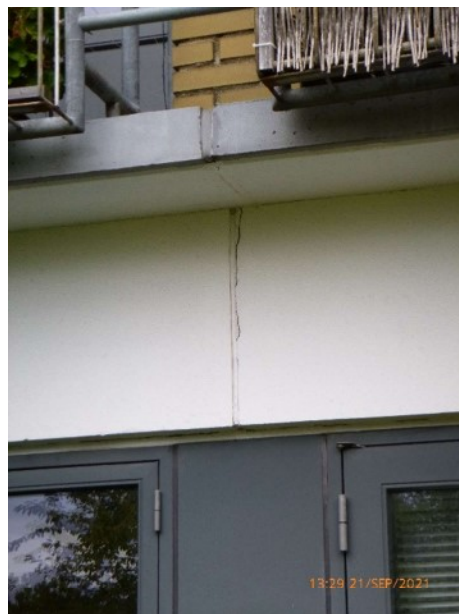
| Nr. | Observation | Årsag/Bemærkning | Anbefaling |
|---|---|---|---|
| 9 | Der er generelt lodrette revner omkring fugerne mellem alle altanelementerne. Nogle steder er det dækkende betonlag på armeringen sprunget fra. Foto 12 og Foto 12 | Der er adgang for fugt ind i betonelementet. Med tiden kan armeringen begynde at ruste. | Alle samlinger skæres op og der udføres nye elastiske fuger. Revner i altanelementerne tættes. |

Foto 11. Der er generelt lodrette revner omkring fugerne mellem alle altanelementerne. Nogle steder er det dækkende betonlag på armeringen sprunget fra. (Punkt 9)

Foto 12. Der er generelt lodrette revner omkring fugerne mellem alle altanelementerne. Nogle steder er det dækkende betonlag på armeringen sprunget fra. (Punkt 9)

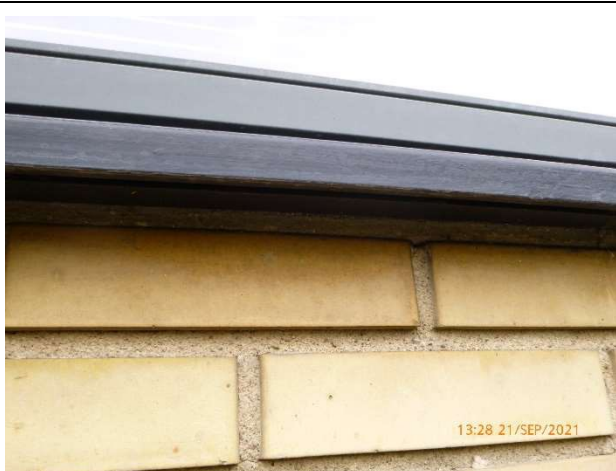
| Nr. | Observation | Årsag/Bemærkning | Anbefaling |
|---|---|---|---|
| 10 | Der er generelt vandrette revner under vinduernes sålbænke, som beskrevet for punkt 3 og 4. Foto 13 | Samme årsag som beskrevet for punkt 3 og 4: Temperaturbevægelser i sålbænken, som ikke kan udvide sig. | Repareres som beskrevet for punkt 3 og 4. |

Foto 13. Der er generelt vandret revner under alle vinduers sålbænke. (Punkt 10)

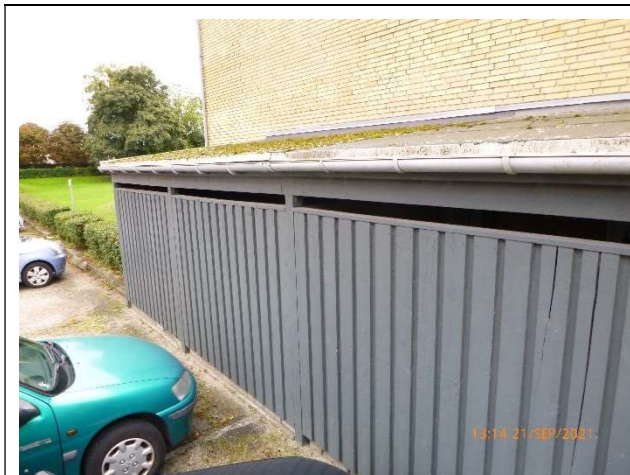
| Nr. Observation | Årsag/Bemærkning | Anbefaling |
|---|---|--|
| 12 Der er en del nedfaldent plantemateriale og mos på taget af skuret. Foto 14 | | Holdes almindeligt rent en gang om året. |

Foto 14. Sokkelen trænger til at blive malet.
(Punkt 0)

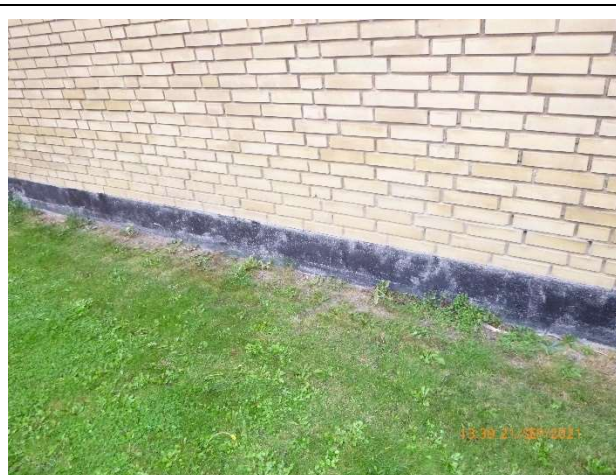
| Nr. Observation | Årsag/Bemærkning | Anbefaling |
|---|---|--|
| 13 Sokkelen trænger til at blive malet. Foto 15 | Kosmetisk forhold. | Males når det ønskes. |

Foto 15. Sokkelen trænger til at blive malet.
(Punkt 13)

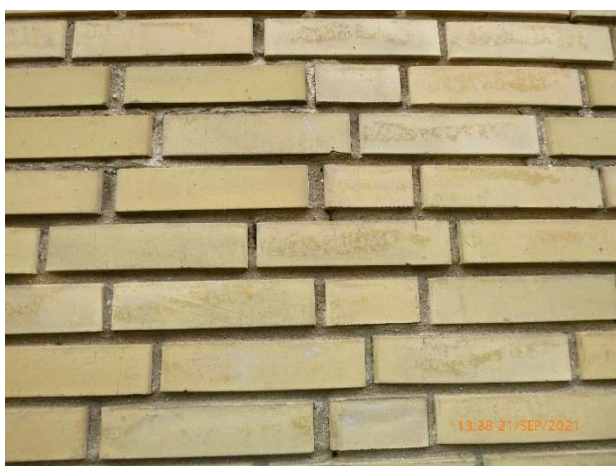
| Nr. Observation | Årsag/Bemærkning | Anbefaling |
|--|--|--|
| <p>11 Hele gavlen: Der er mange studsfuger (de lodrette fuger mellem murstenene), som ikke er fyldte.</p> <p>Foto 16</p> | <p>Regnvand kan sive ind i murværket og gør muren og evt. hulmursisolering våd.</p> <p>Fugtig mur og isolering kan medføre kolde indvendige vægge og mug på indersiden.</p> <p>Ved besigtigelse og fugtmåling i lejligheden nr. 62 og nr. 66 på 2. sal blev der konstateret kolde overflader på ydervæggene, som medfører kondensfugt og skimmel.</p> <p>Fugtmåling viste ikke tegn på våde ydervægge.</p> <p>Gavlens isoleringsgrad er så ringe, at det ikke er muligt at holde kondensfugt og skimmel væk, især om vinteren.</p> | <p>Alt murværk på gavlene gennemgås. Utætte fuger kradses ud og efterfyldes.</p> <p>Det kan overvejes at isolere gavlen.</p> |

Foto 16. Der generelt mange studsfuger, som ikke er fyldte. (Punkt 14)

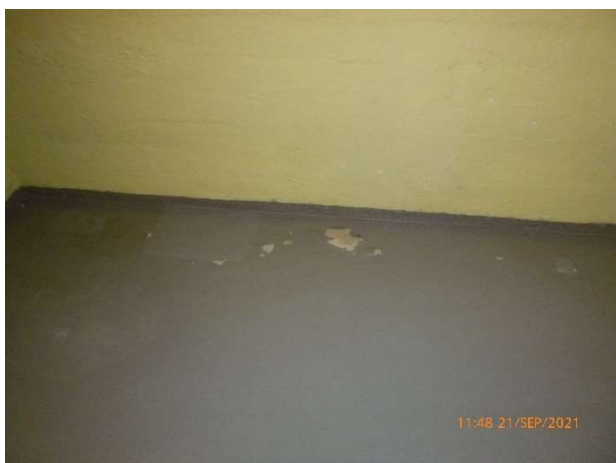
| Nr. Observation | Årsag/Bemærkning | Anbefaling |
|--|--|--|
| 17 Maling afskaller på gulv i vaskerum. Foto 17 | Almindelig opstigende grundfugt. | Vanskeligt at undgå. Kan istandsættes når det ønskes. |

Foto 17. Maling afskaller på gulv i vaskerum. (Punkt 17)

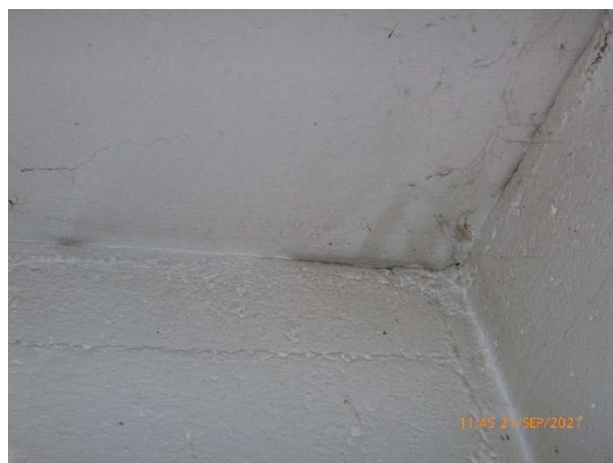
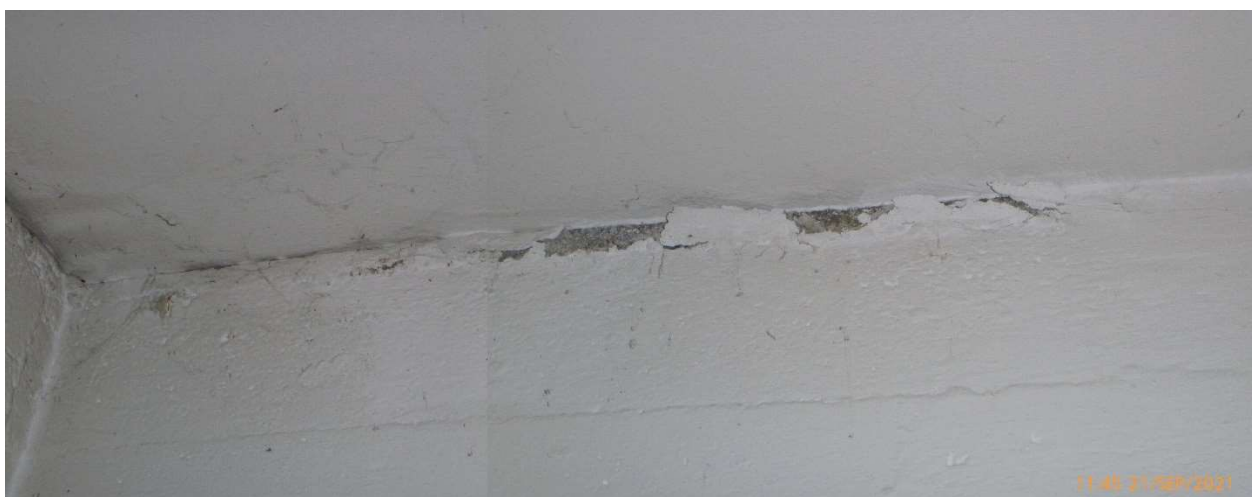
| Nr. Observation | Årsag/Bemærkning | Anbefaling |
|--|--|--|
| 18 Der er en skade lige under loftet. Der er en afskalning eller knusning af toppen af væggen. Der kunne også være tegn på fugt. Foto 18 og Foto 19 | Kunne hidrøre fra temperaturbevægelser fra altanelementerne. Der er desuden et tagnedløb på ydersiden. Afløbet fra nedløbsbrønden kunne være blokeret eller utæt. | Holdes under observation. Nedløbsbrønden bør inspiceres og årsagen til utætheden lokaliseres og udbedres. |

Foto 18. Der er en skade lige under loftet. Der er en afskalning eller knusning af toppen af væggen. Der kunne også være tegn på fugt. (Punkt 18)

Foto 19. Der er en skade lige under loftet. Der er en afskalning eller knusning af toppen af væggen. Der kunne også være tegn på fugt. (Punkt 18)

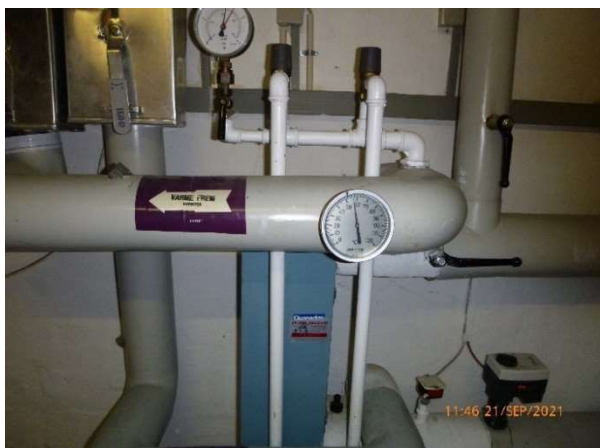
| Nr. Observation | Årsag/Bemærkning | Anbefaling |
|--|--|--|
| I fyrrummet ses, at der kun er 10 grader C afkøling. Foto 20 og Foto 21 | Beboere klager over enten for meget varme eller for lidt. | Hele varmesystemets funktion bør gennemgås |

Foto 20. I fyrrummet ses, at der kun er 10 grader C afkøling. (Punkt 0)

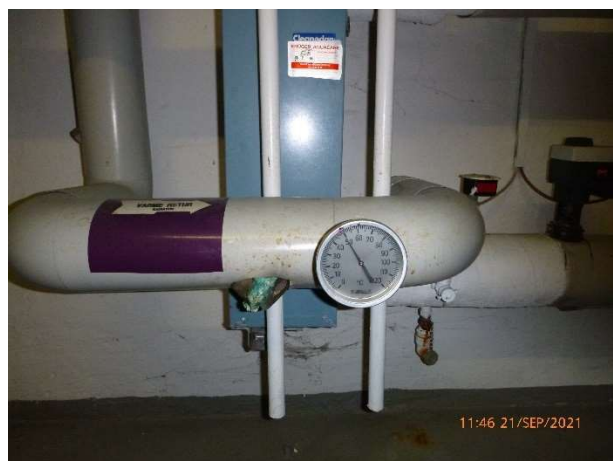
| Nr. Observation | Årsag/Bemærkning | Anbefaling |
|--|--|--|
| 19 Overtryksventiler er ikke ført til gulv afløb. Foto 21 | Der er risiko for vand på gulvet og det kræver ekstra arbejde at servicere anlægget. | Generelt bør alle ventiler og andre afløb føres direkte til gulv afløb. |

Foto 21. Overtryksventiler er ikke ført til gulv afløb. (Punkt 19)

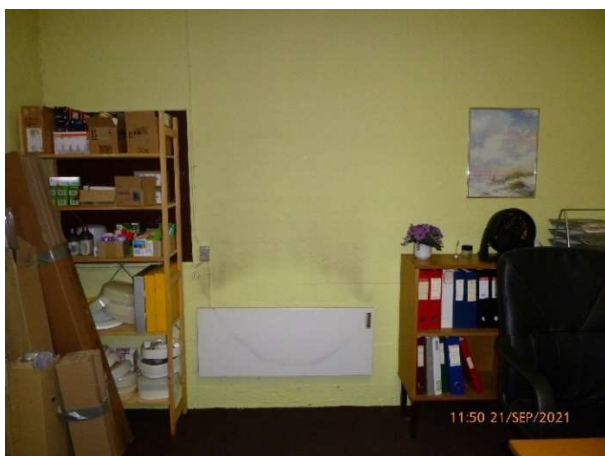
| Nr. Observation | Årsag/Bemærkning | Anbefaling |
|--|--|--|
| 21 Rummet virker generelt klamt. Foto 20 | Der er et nedløbsrør på ydersiden af væggen. Afløbet fra nedløbsbrønden kunne være blokeret eller utæt. | Nedløbsbrønden bør inspiceres og årsagen til utætheden lokaliseres og udbedres. |

Foto 22. Rummet virker generelt klamt.
(Punkt 21)

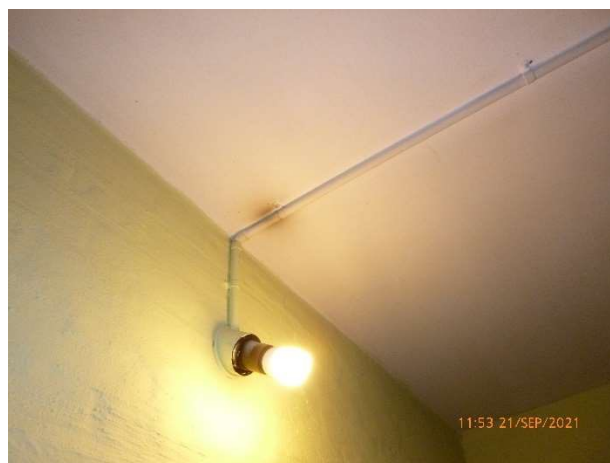
| Nr. Observation | Årsag/Bemærkning | Anbefaling |
|--|--|--|
| 22 Der er en mørk skjold ved elinstallationen i loftet. Foto 23 | Der kunne være varmeudvikling fra kortslutning i elinstallationen. | Elinstallationer bør inspiceres for at finde årsagen og evt. fejl udbedres. |

Foto 23. Der er en mørk skjold ved elinstallationen i loftet.

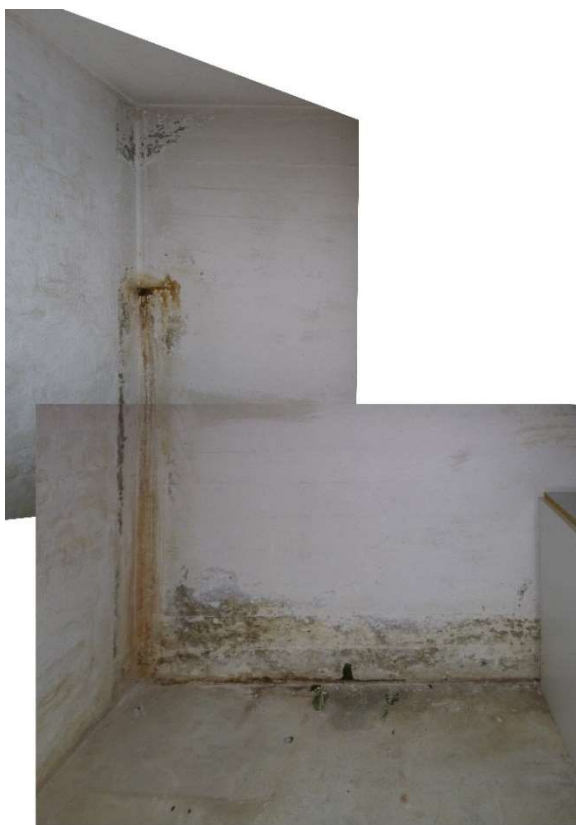
| Nr. Observation | Årsag/Bemærkning | Anbefaling |
|--|--|--|
| 23 Fugt på ydervæg i lagerrum 63. Foto 24 | Der er et nedløbsrør på ydersiden af væggen. Afløbet fra nedløbsbrønden kunne være blokeret eller utæt. | Nedløbsbrønden bør inspiceres og årsagen til utætheden lokaliseres og udbedres. |

Foto 24. Fugt på ydervæg i lagerrum 63.
(Punkt 23)

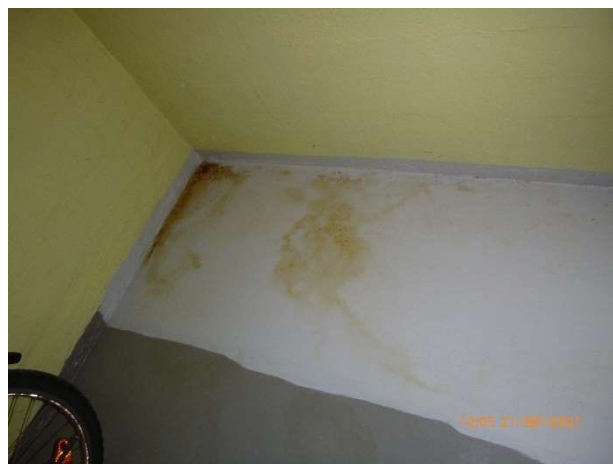
| 26 Der er skjolder på gulvet med aftegninger af rust. Foto 25 | Har der stået genstande, som har afgivet vand og rust? | Ellers må det undersøges, hvor vandet kommer fra. |

Foto 25. Der er skjolder på gulvet med
aftegninger af rust. (Punkt 26)

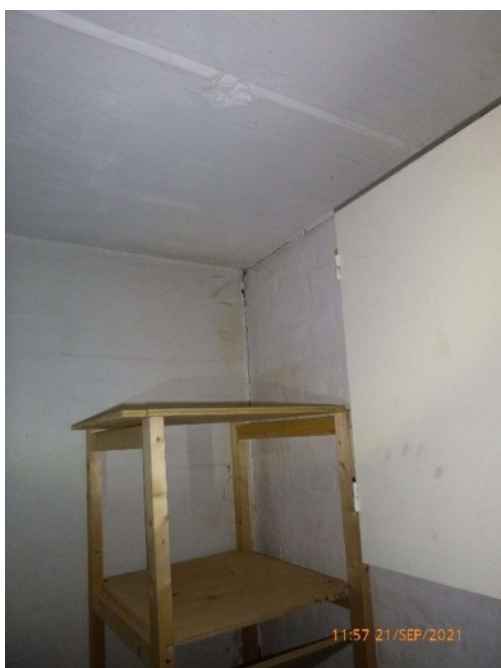
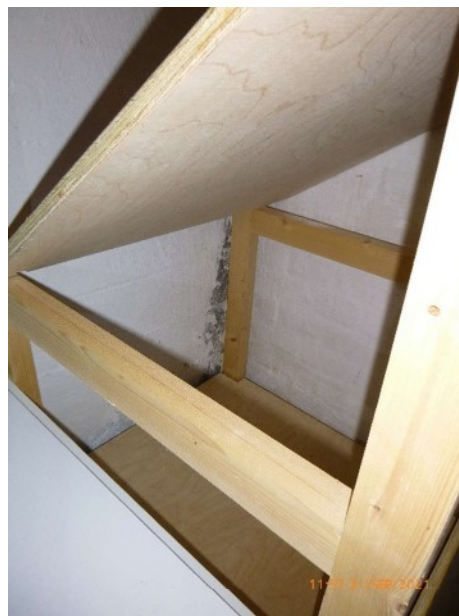
| Nr. Observation | Årsag/Bemærkning | Anbefaling |
|--|--|--|
| 24 Fugt på ydervæg bag reol i lagerrum 63 Foto 26 og Foto 27 | Der er et nedløbsrør på ydersiden af væggen. Afløbet fra nedløbsbrønden kunne være blokeret eller utæt. | Nedløbsbrønden bør inspiceres og årsagen til utætheden lokaliseres og udbedres. |

Foto 26. Reol i hjørnet af lagerrum 63. (Punkt 23)

Foto 27. Fugt på ydervæg i lagerrum 63.
(Punkt 23)

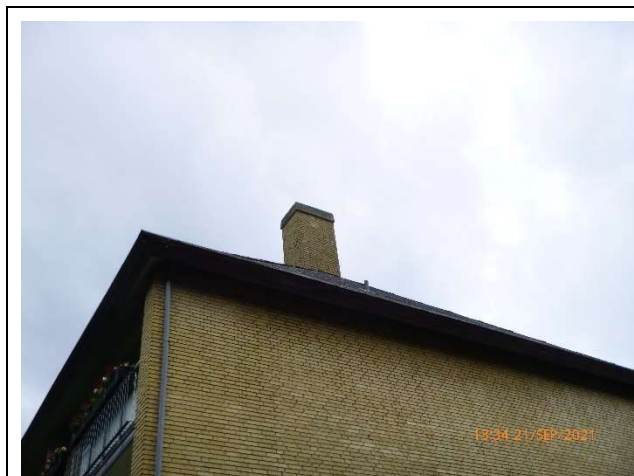
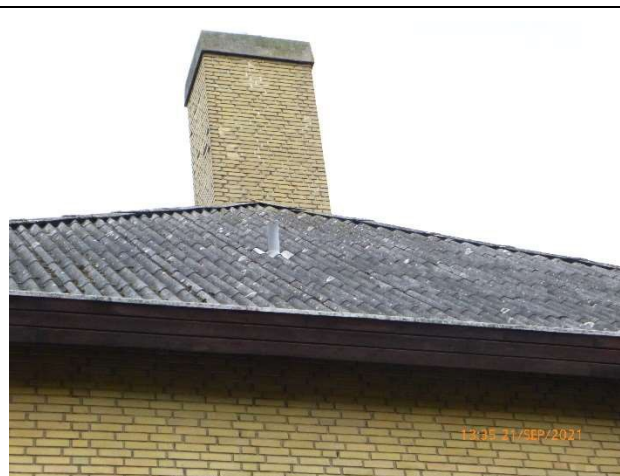
| Nr. Observation | Årsag/Bemærkning | Anbefaling |
|--|---|--|
| 29 Der er afskalninger på skorstenen. Foto 28 og Foto 29 | Frostsprængte mursten. | Bør udbedres når tagbelægningen skal udskiftes. Indtil da holdes under observation. |

Foto 28. Der er afskalninger på skorstenen.(Punkt 29)

Foto 29. Der er afskalninger på skorstenen.(Punkt 29)

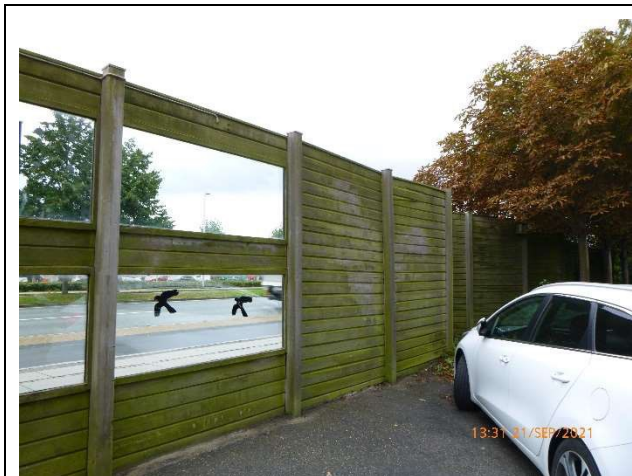
| Nr. Observation | Årsag/Bemærkning | Anbefaling |
|--|---|---|
| 30 Der er lidt algevækst på bagsiden af støjvæggen. | Skyggeside, så overfladen bliver ikke bagt og udtørret af solen | Kosmetik |

Foto 30. Der er lidt algevækst på bagsiden (Punkt 30)

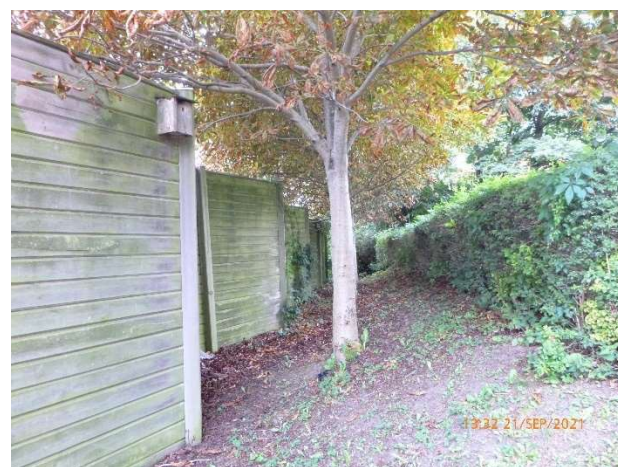
| Nr. Observation | Årsag/Bemærkning | Anbefaling |
|--|---|---|
| 31 Området bag støjvæggen holdes generelt ryddeligt. | | |

Foto 31. Området bag støjvæggen holdes generelt ryddeligt. (Punkt 31)
