Ejerforeningen Glostruphøj III
Stadionvej 43
2600 Glostrup

Tilstandsrapport

Oktober 2021

Bilag til vedligeholdelsesplan 2022-2032

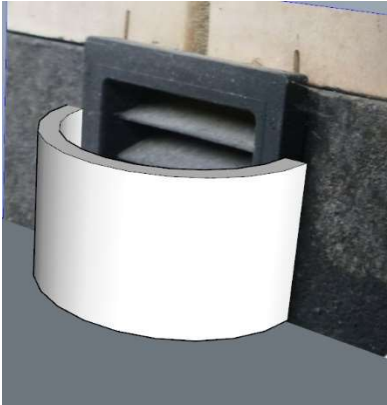
<p>3 Riste er meget tæt på terræn.</p> <p>Foto 18</p>	<p>Overfladevand kan ved regnvejrløbe ind i kælderen.</p>	<p>Afskærmes med afskårne stykker af halve rør limet ind mod facaden.</p>

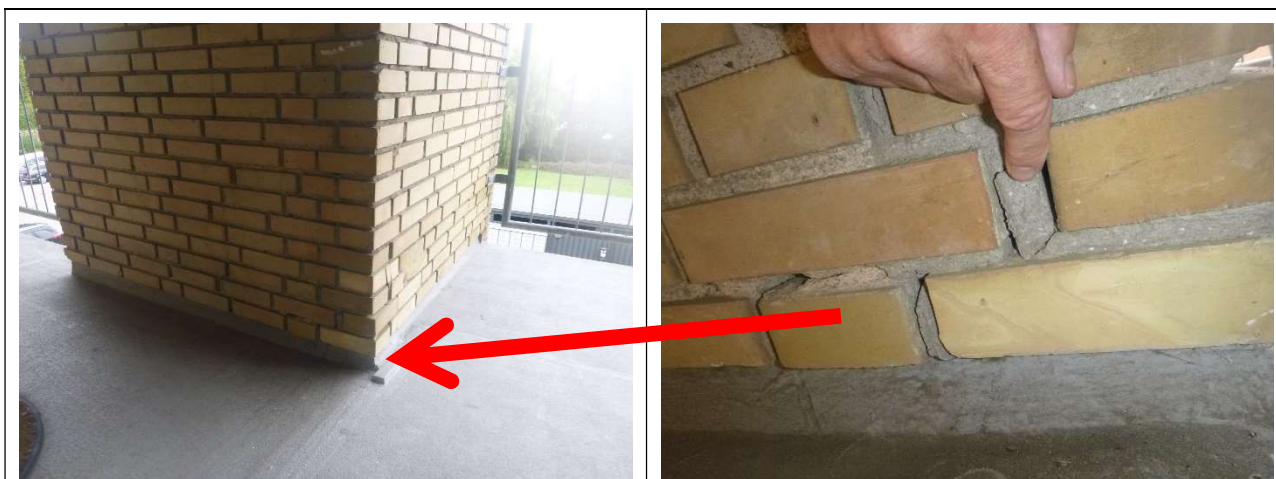
Nr. Observation	Årsag/Bemærkning	Anbefaling
<p>1 Murværket revner og afskaller omkring altangangselementerne.</p> <p>Foto 1 til Foto 16</p>	<p>Det skyldes den uheldige konstruktion, hvormed beton og mursten er bygget sammen.</p> <p>De lange sammenhængende altangangs elementer af beton udvider sig i varmen og trækker sig sammen i kulden.</p> <p>Men murværk bevæger sig ikke lige så meget.</p> <p>Derfor rives murstenene i stykker af betonens større bevægelser.</p>	<p>Visse steder er der behov for reparationer snarest muligt. Uden reparationer kan der på sigt opstå fare for nedstyrtning.</p> <p>Det bør årligt holdes under observation og registreres hvordan skades udviklingen foregår, så der rettidigt kan foretages reparationer.</p> <p>Årsagen kan ikke fjernes, fordi det er en konsekvens af den oprindelige byggemetode.</p>
<p>2 Afskalning af murværk lige over sokkel.</p> <p>Foto 17</p>	<p>Salt skader murværk.</p> <p>Tøsaltning af gangarealer og trapper suges op i murværket. Med tiden vil saltkrystallerne trykke skaller af murværket af og forvitte fugerne.</p>	<p>Der bør ikke bruges almindelig salt eller vejsalt. Urea kan anvendes, eller blot grus til glatførebekæmpelse.</p> <p>Defekte mursten kan hugges ud og erstattes med nye sten.</p>

Foto 8. Murbjælke over altangang er trukket fra hinanden af bevægelserne. Se også foto 10. (Punkt 1)

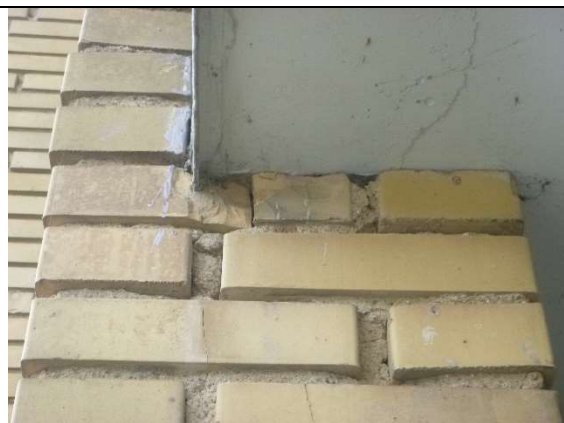
Foto 11. Detalje af Foto 10. (Punkt 1)

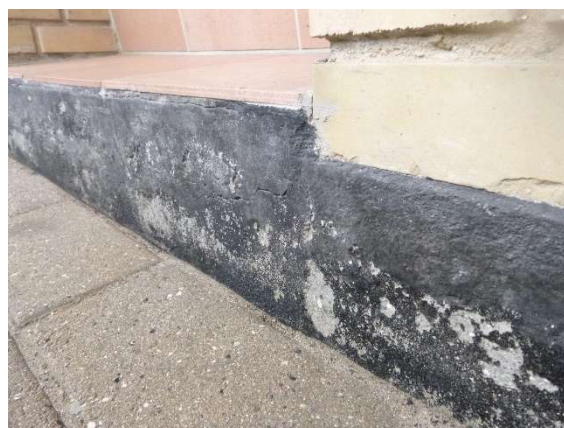
Foto 24. Maling på sokkel skaller af. (Punkt 9)

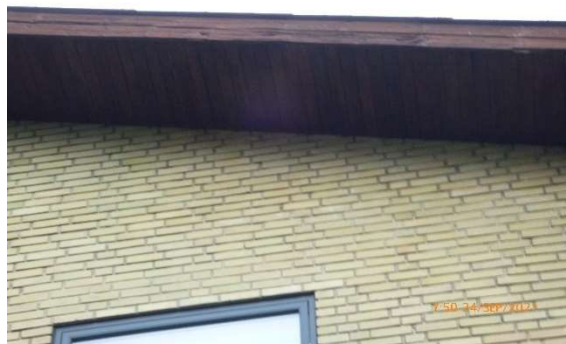
Foto 42. Vindskejer er mørke af råd. (Punkt 25)

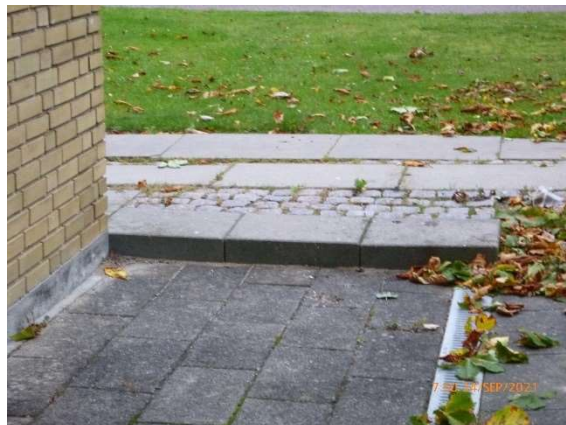
26 Terrænet hælder den forkerte vej, og der er et trin. Foto 43 og Foto 44	Terrænet bør falde væk fra bygningen. Der bør ikke forekomme vandpytter i gangarealerne.	Det foreslås at sænke terrænet fra lågen og hen mod gavlen hvor der er afløbsrende og lade det stige ud mod vejen.

Foto 44. Terrænet hælder den forkerte vej, og der er et trin. (Punkt 26)

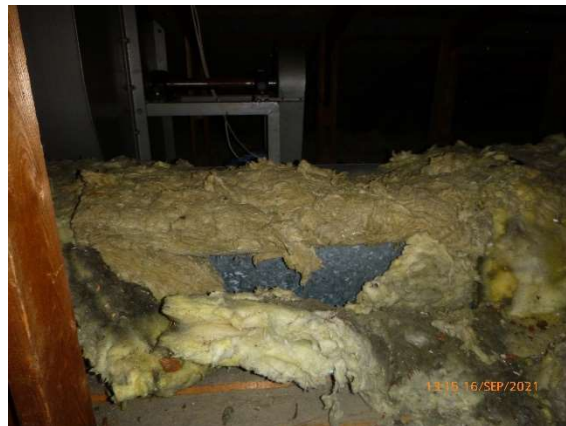
(Punkt 28)

Nr. Observation	Årsag/Bemærkning	Anbefaling
27 Ventilationsanlæg "piber". Foto 45	Der er løse kileremme på begge anlæg.	Anlægget i begge ender skal serviceres og kileremme strammes eller udskiftes.
28 Isolering er trådt i stykker hvor der er passage hen over ventilationskanalerne. Foto 46	Isoleringen slides i stykker af servicefolk for ventilationsanlægget.	Der skal bygges trappe/trædekasser omkring røret og defekt isolering udskiftes.
29 Der er trampet i isoleringen de steder, hvor der skal være adgang Foto 47	Det sker bl.a. ved serviceringen af ventilationsanlægget.	Gangbroen udvides om ventilationsanlæggene og der skal efterisoleres.
30 Rørgennemføringer i taget for kloakudluftninger er utætte.		Der skal fuges omkring rørene.
31 Stikkontakt ved adgangsstige mangler en dækplade. Foto 48		Dækplade eftermonteres
32 Der er et mindre antal tagplader, som er begyndende utætte. Foto 49	Almindelig ælde. Tagpladerne kan stadig holdes tætte i nogle år ved årlig gennemgang og reparation.	De pågældende steder blev omhyggeligt registreret i særskilt skema. Pladerne eftergås og tættes med tagtætningsfuge indefra.

Foto 46. Isolering er trådt i stykker hvor der er passage hen over ventilationskanalerne.

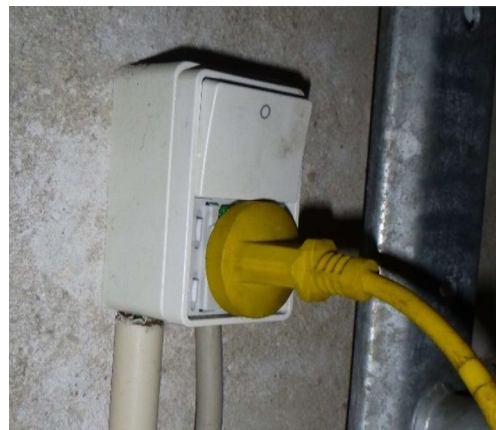
(Punkt 31)

Foto 48. Stikkontakt ved adgangsstige mangler en dækplade.

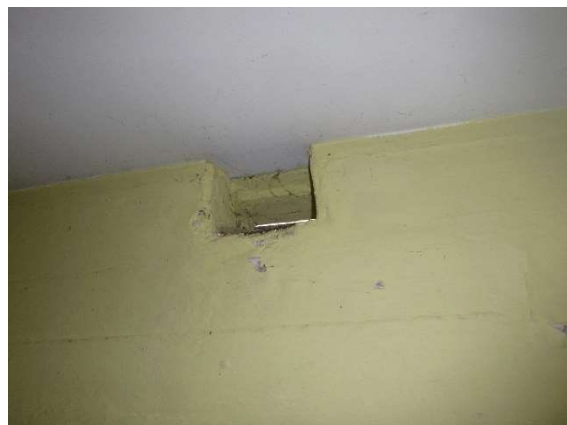
Foto 56. Der løber vand ind ad ventilationsristen. Der ses pletter på væggen. (Punkt 42)

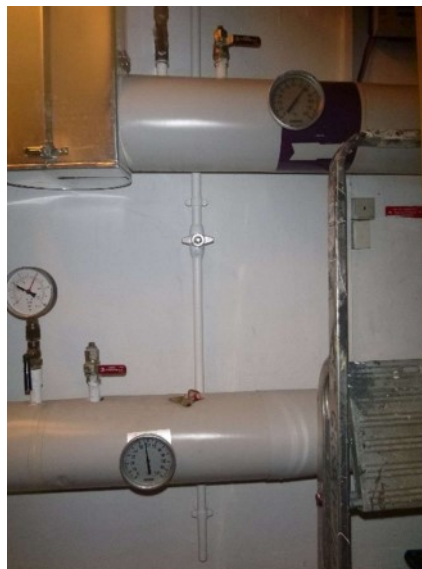
44 I fyrrummet ses, at der kun er 20 grader afkøling. Foto 58	Beboere klager over enten for meget varme eller for lidt.	Hele varmesystemets funktion bør gennemgås.
45 Overtryksventiler er ikke ført til gulv afløb. Foto 59	Hvis ventilerne jævnlige udleder overtryksvand kan det medføre fugtskader på gulv og vægge.	Generelt bør alle ventiler og andre afløb føres direkte til gulv afløb.
46 Afløb fra beholdertømning er ikke ført til gulv afløb. Foto 60	Beholdertømning er besværliggjort, fordi der skal afmonteres endeprop på røret og monteres løs slange, som lægges på gulvet ud til gulv afløb i cykelrummet.	Generelt bør alle ventiler og andre afløb føres direkte til gulv afløb. Der bør etableres gulv afløb i varmerummet, med fast tilslutning for beholdertømning og overtryksventiler.
47 Pumper kører muligvis ikke energioekonomisk. Foto 61		Pumpernes funktion bør gennemgås sammen med den generelle gennemgang af varmesystemet.

Foto 58. I fyrrummet ses, at der kun er 20 grader afkøling. (Punkt 44)
