Ejerforeningen Glostruphøj III
Vestergårdsvej 23
2600 Glostrup

Tilstandsrapport

Oktober 2021

Bilag til vedligeholdelsesplan 2022-2032

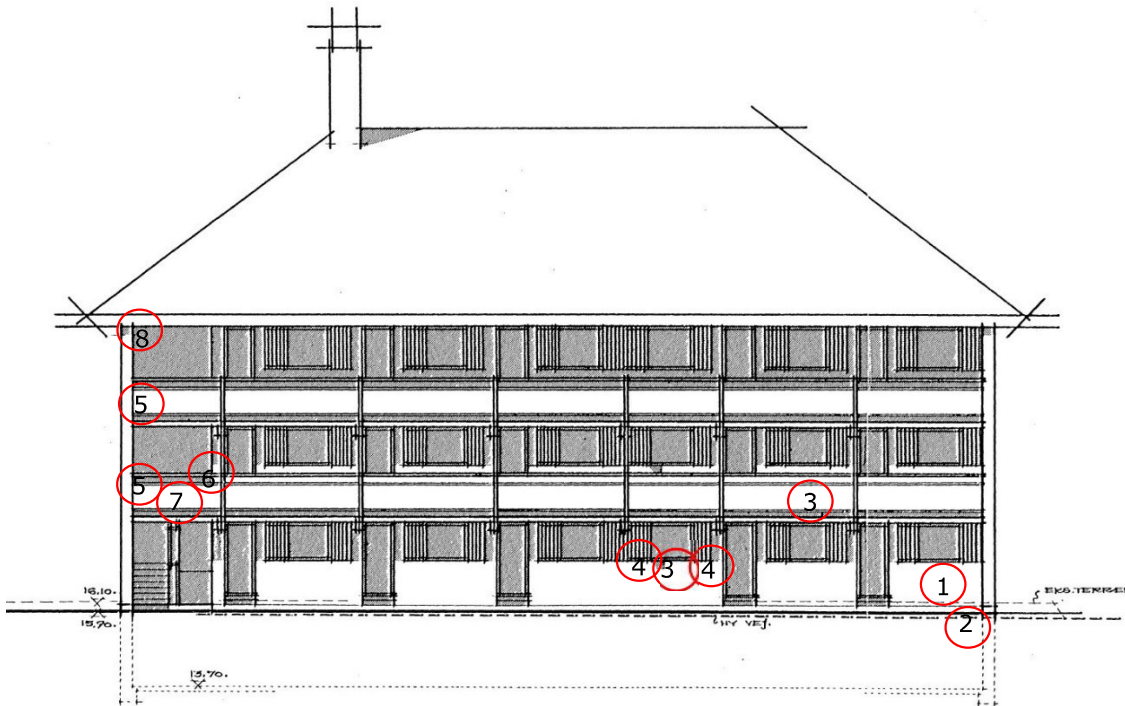
Facade mod nord (Altangange):

De indsatte numre på facadetegningerne er observationer, der er beskrevet i det følgende skema, som videre henviser til de næstfølgende fotos.

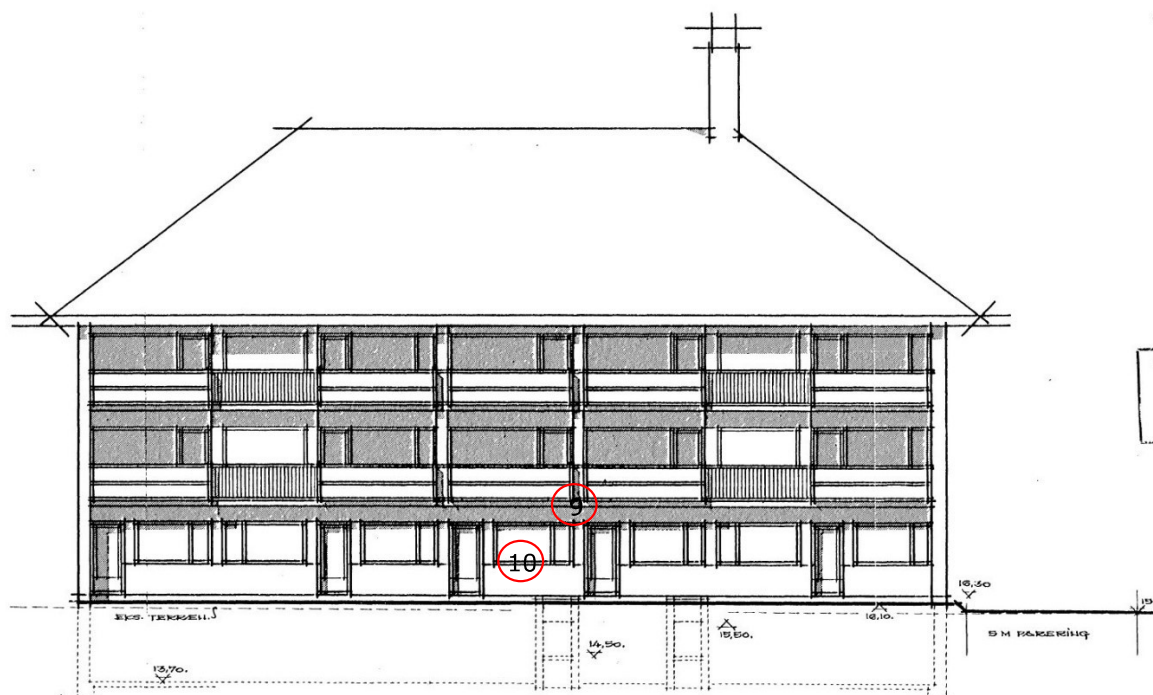
Facade mod syd (Altaner):

| Nr. | Observation | Årsag/Bemærkning | Anbefaling |
|---|---|---|---|
| 9 | Der er generelt lodrette revner omkring fugerne mellem alle altanelementerne. Nogle steder er det dækkende betonlag på armeringen sprunget fra. Foto 12 og Foto 12 | Der er adgang for fugt ind i betonelementet. Med tiden kan armeringen begynde at ruste. | Alle samlinger skæres op og der udføres nye elastiske fuger. Revner i altanelementerne tættes. |
| 10 | Der er generelt vandrette revner under vinduernes sålbænke, som beskrevet for punkt 3 og 4. Foto 13 | Samme årsag som beskrevet for punkt 3 og 4: Temperaturbevægelser i sålbænken, som ikke kan udvide sig. | Repareres som beskrevet for punkt 3 og 4. |

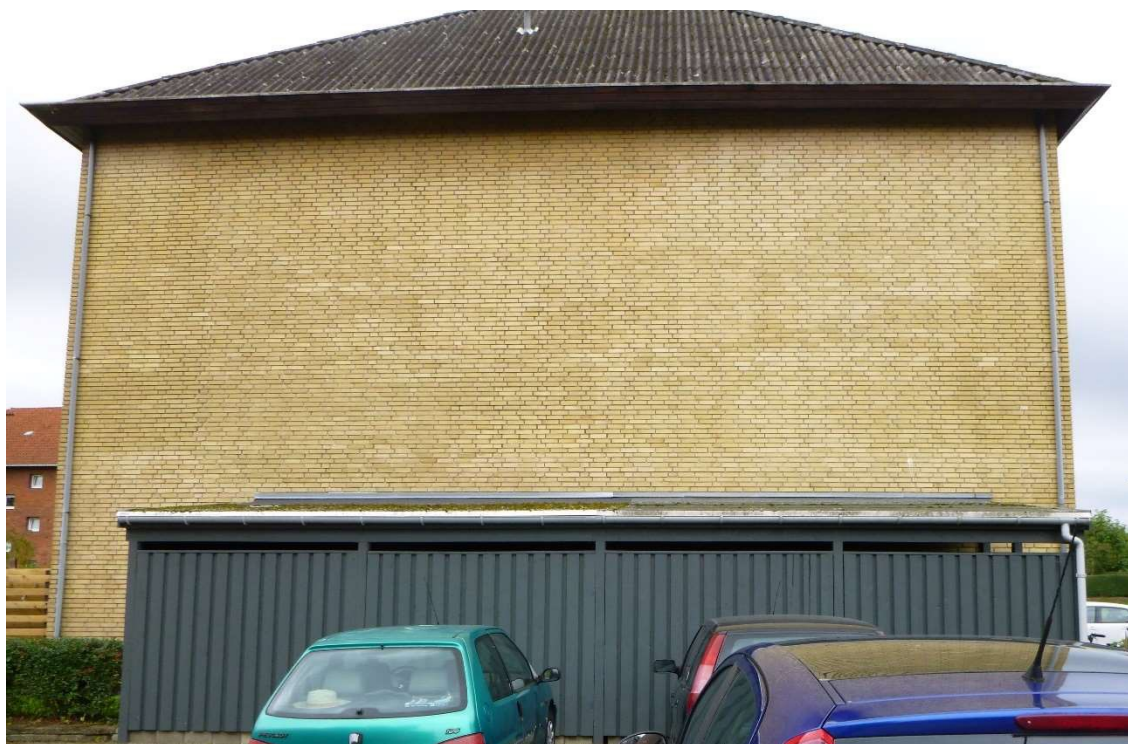
Gavl mod øst

| Nr. Observation | Årsag/Bemærkning | Anbefaling |
|--|--|--|
| <p>11 Hele gavlen: Der er mange studsfuger (de lodrette fuger mellem murstenene), som ikke er fyldte.</p> <p>Foto 16</p> | <p>Regnvand kan sive ind i murværket og gør muren og evt. hulmursisolering våd.</p> <p>Fugtig mur og isolering kan medføre kolde indvendige vægge og mug på indersiden.</p> <p>Ved besigtigelse og fugtmåling i lejligheden nr. 62 og nr. 66 på 2. sal blev der konstateret kolde overflader på ydervæggene, som medfører kondensfugt og skimmel.</p> <p>Fugtmåling viste ikke tegn på våde ydervægge.</p> <p>Gavlens isoleringsgrad er så ringe, at det ikke er muligt at holde kondensfugt og skimmel væk, især om vinteren.</p> | <p>Alt murværk på gavlene gennemgås. Utætte fuger kradses ud og efterfyldes.</p> <p>Det kan overvejes at isolere gavlen.</p> |

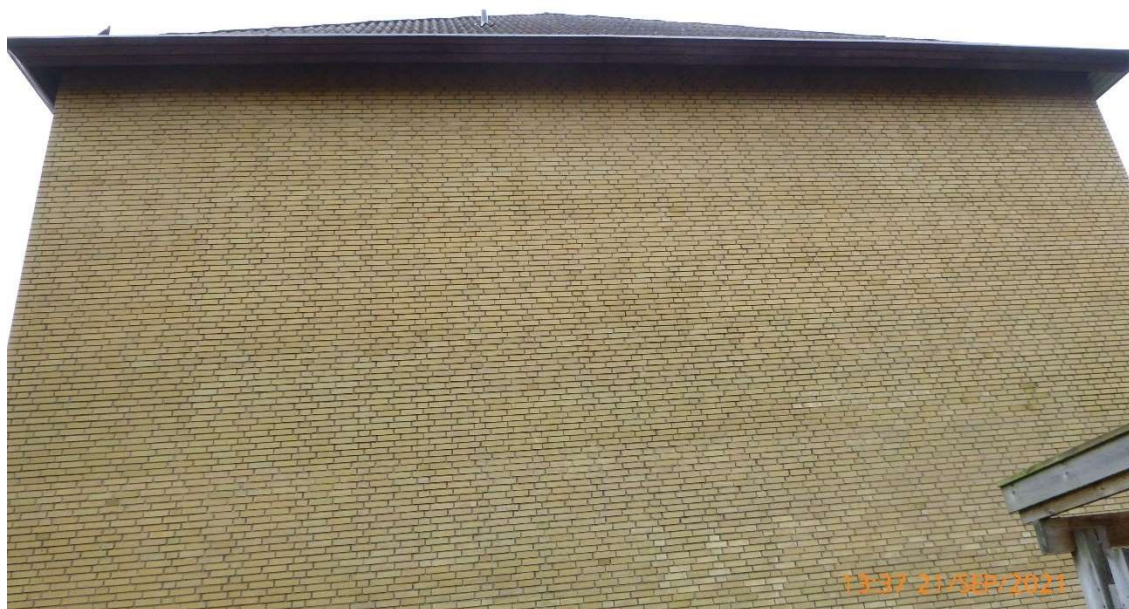
Gavl mod vest

| Nr. Observation | Årsag/Bemærkning | Anbefaling |
|---|--|---|
| 14 Der generelt mange studsfuger, som ikke er fyldte. | <p>Regnvand kan sive ind i murværket og gør muren og evt. hulmursisolering våd.</p> <p>Fugtig mur og isolering kan medføre kolde indvendige vægge og mug på indersiden.</p> <p>Gavlens isoleringsgrad skønnes at være så ringe, at det kan være problematisk at stille skabe op ad væggene, idet væggen kan være så kold at der opstår kondensfugt og skimmel, især om vinteren.</p> | <p>Alt murværk på gavlene gennemgås. Utætte fuger kradses ud og efterfyldes.</p> <p>Det kan overvejes at isolere gavlen..</p> |

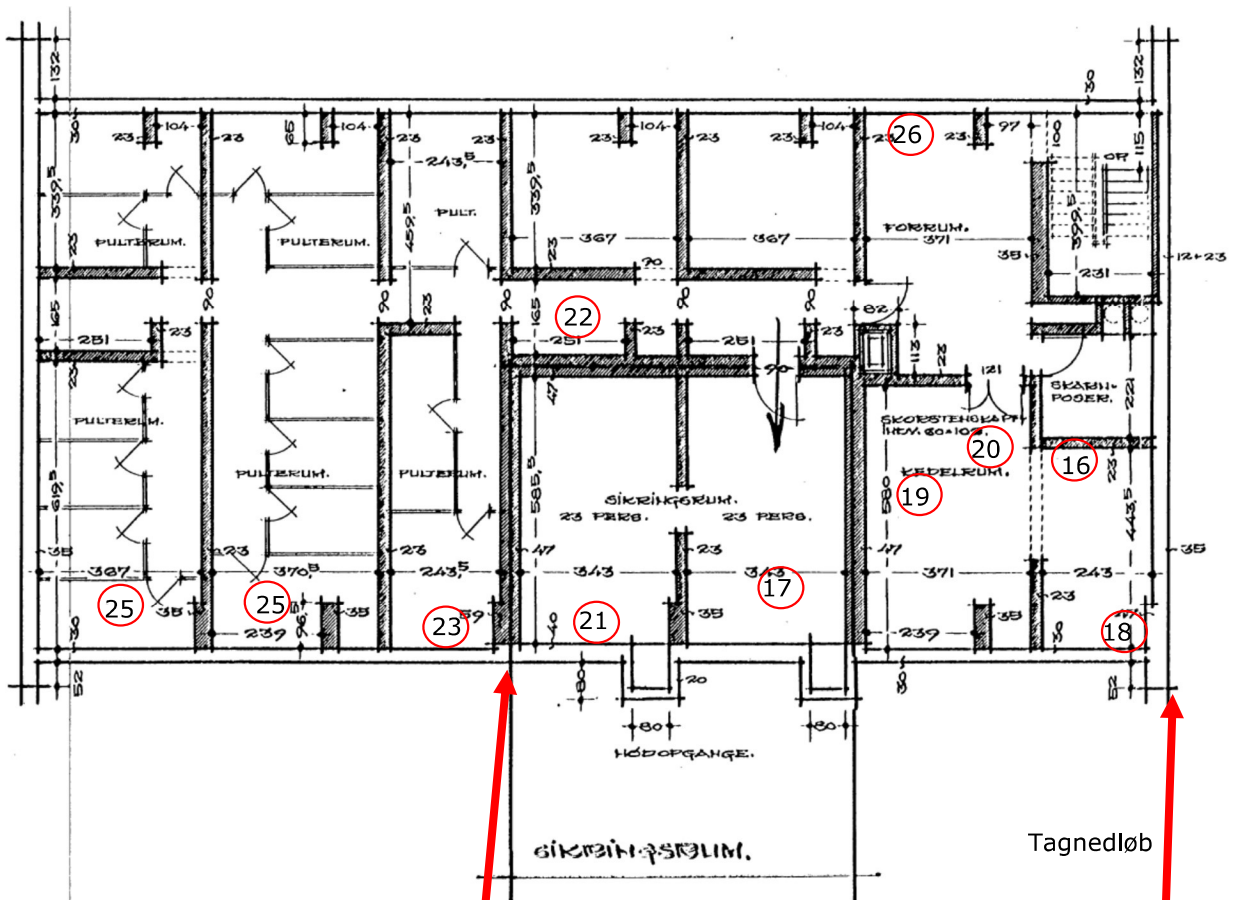
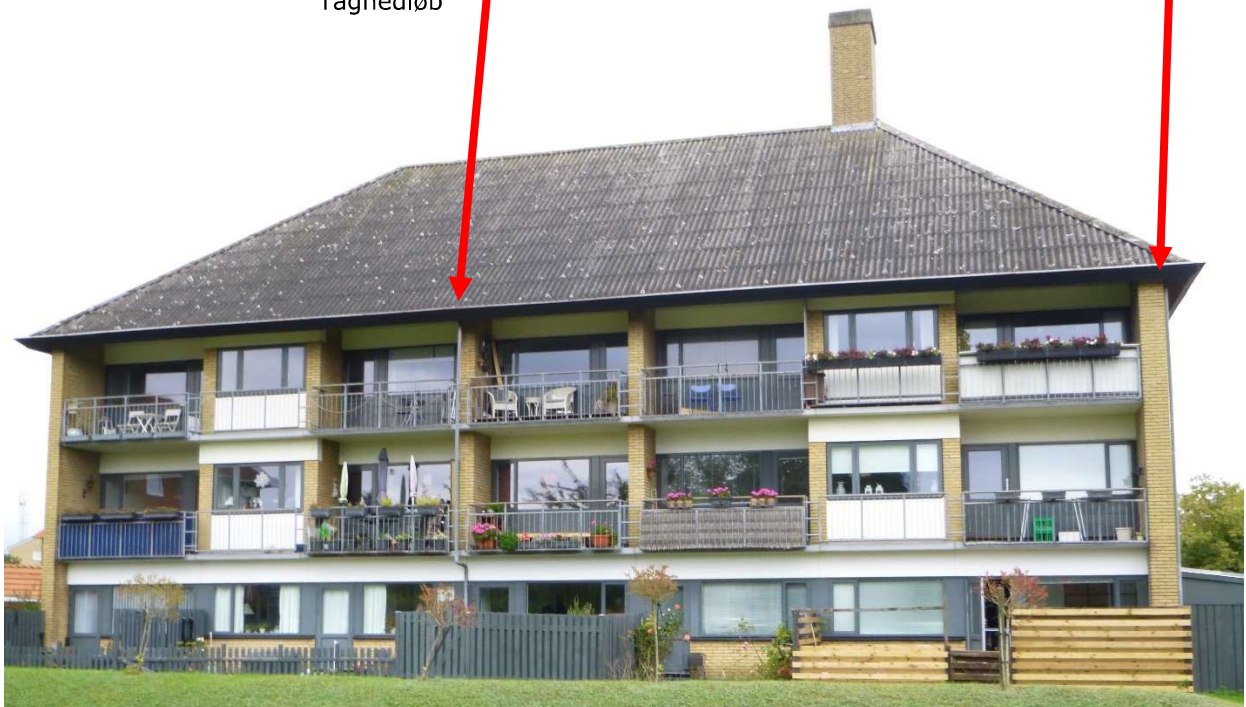
Kælder:

| Nr. Observation | Årsag/Bemærkning | Anbefaling |
|--|--|--|
| 16 Der er generelt en del afskalninger af loftsmalingen Foto 17 | Kosmetisk forhold | Istandsættes når det ønskes. |
| 17 Maling afskaller på gulv i vaskerum. Foto 17 | Almindelig opstigende grundfugt. | Vanskeligt at undgå. Kan istandsættes når det ønskes. |
| 18 Der er en skade lige under loftet. Der er en afskalning eller knusning af toppen af væggen. Der kunne også være tegn på fugt. Foto 18 og Foto 19 | Kunne hidrøre fra temperaturbevægelser fra altanelementerne. Der er desuden et tagnedløb på ydersiden. Afløbet fra nedløbsbrønden kunne være blokeret eller utæt. | Holdes under observation. Nedløbsbrønden bør inspiceres og årsagen til utætheden lokaliseres og udbedres. |

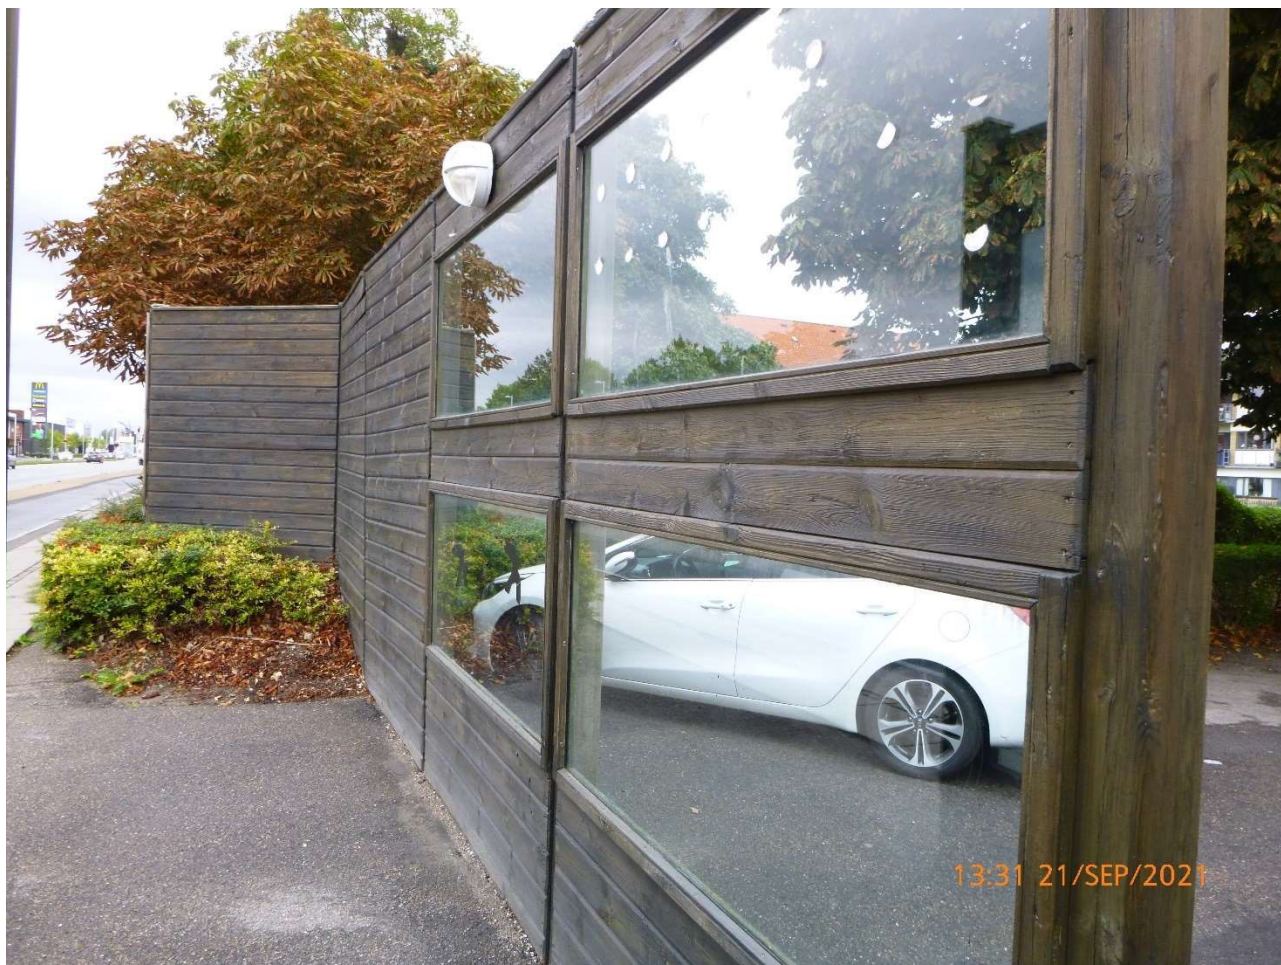
Støjvæg:

| Nr. Observation | Årsag/Bemærkning | Anbefaling |
|--|---|---|
| 30 Der er lidt algevækst på bagsiden af støjvæggen. | Skyggeside, så overfladen bliver ikke bagt og udtørret af solen | Kosmetik |
